# Aterro Sanitário de MURIAÉ

**Diagnóstico preliminar do aterro quanto à sua estabilidade geotécnica**

**Proposição de medidas emergenciais e de médio prazo**

São Paulo, Março 2020

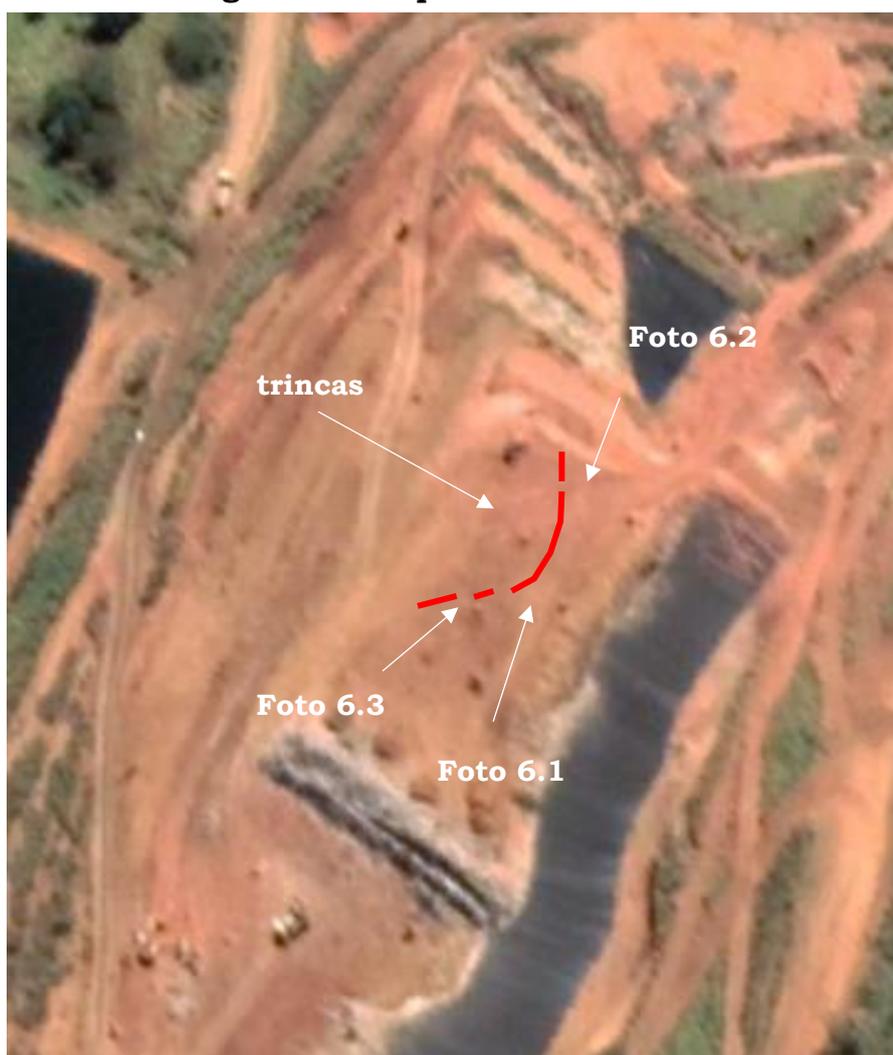
**Figura 6.2- mapeamento das trincas**

No primeiro dia de março de 2020 notou-se a ocorrência de trincas na célula em operação (cota 320), ou seja, na célula situada 5 m acima da 2ª plataforma de corte.

A localização das trincas, após visita em campo, pode ser marcada na figura 6.2 abaixo.

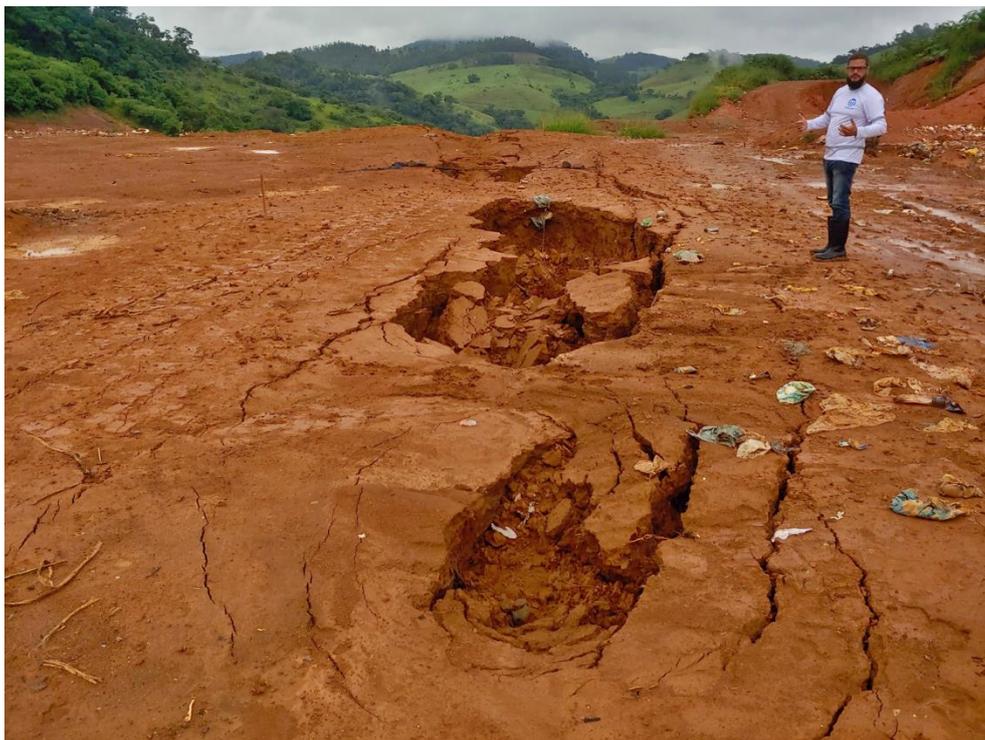
**Foto 6.1- Foto das trincas 4/3/2020**

As fotos 6.1 a 6.3 evidenciam as trincas no dia 4/3/2020

- As trincas evidenciam um formato semicircular, **o que é extremamente preocupante** pois denota a delimitação de uma possível “cunha de ruptura”.
- Além de um deslocamento horizontal (de abertura das trincas) houve também uma subsidência (rebaixamento) da parte do aterro delimitada pela cunha. Informações verbais coletadas no local informaram que o caimento da superfície do aterro nesse local (que era do sentido da esquerda para a direita na Foto 5.3. Inverteu totalmente após tal subsidência, sendo que as águas pluviais agora, se dirigem da direita para a esquerda.

- ***Cessar, de imediato, toda operação de disposição de resíduos no aterro, visando minimização de riscos***
- ***Deslocamento de todos os equipamentos pesados existentes no aterro para execução das obras emergenciais descritas no capítulo 7***
- ***Início imediato das obras emergenciais descritas no capítulo 7***

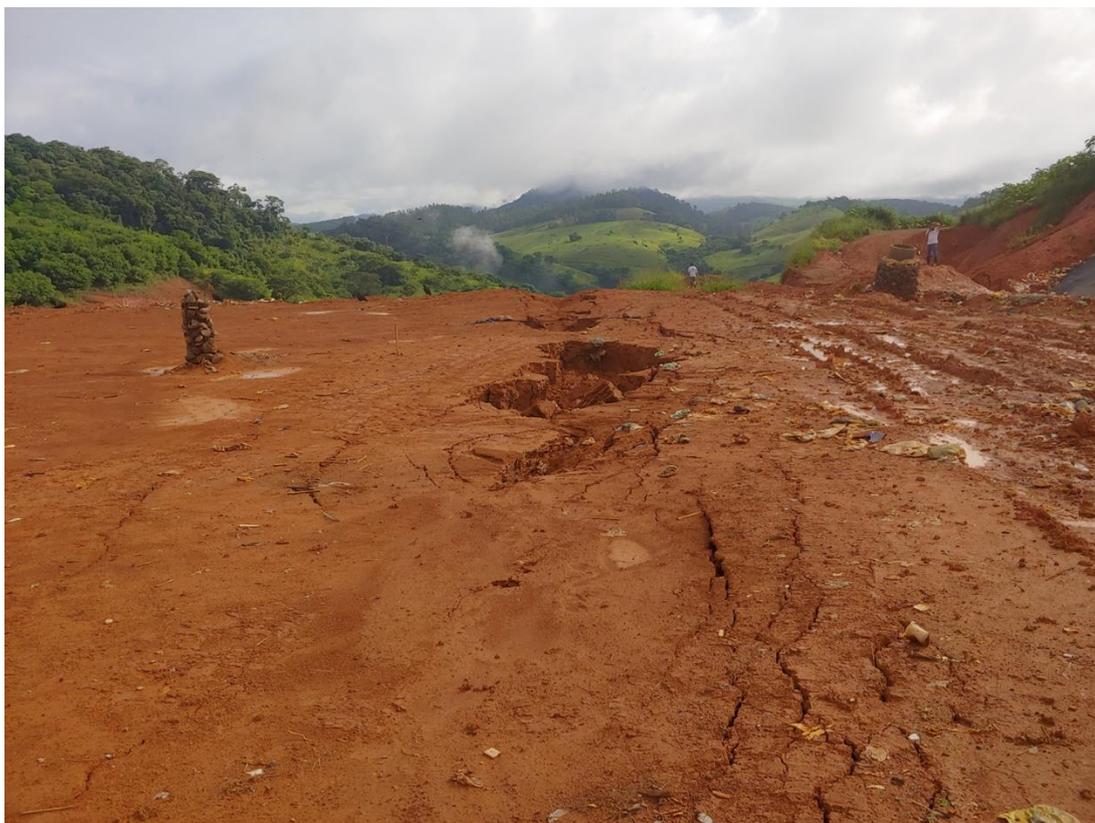
**Foto 6.4. - Foto das trincas 5/3/2020 na mesma posição da Foto 5.1.**

As fotos 6.4 a 6.5 evidenciam as trincas no dia seguinte, ou seja, 5/3/2020 e, visualmente, evidenciaram **aumento nos seus deslocamentos.**

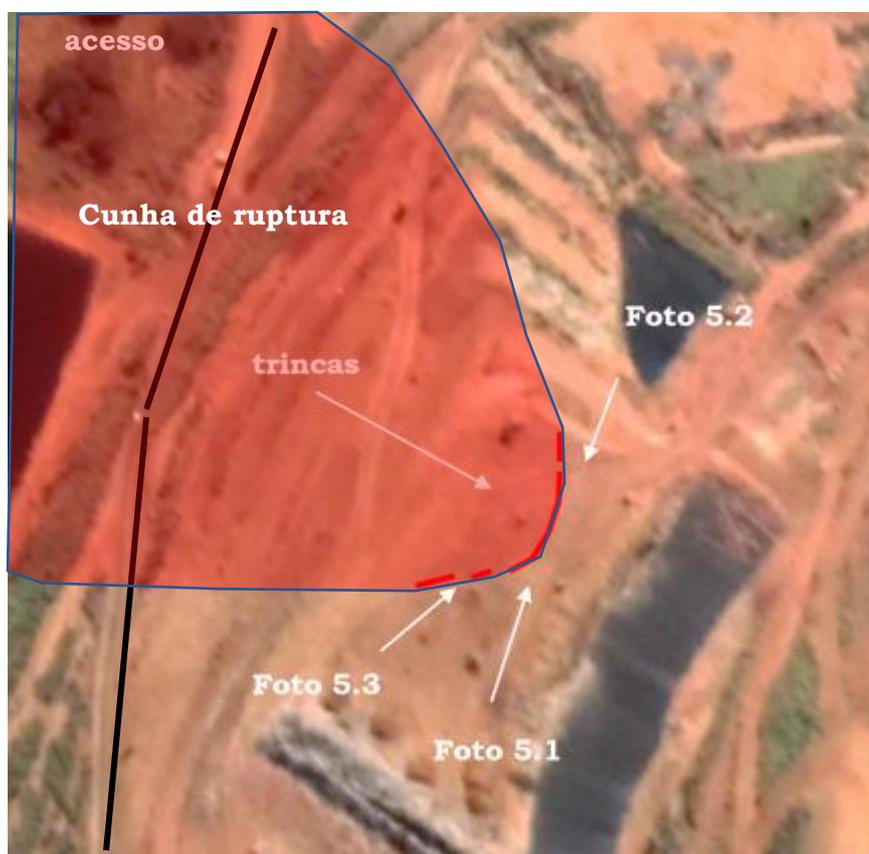
- As trincas, aparentemente, parecem estar evoluindo, com maiores deslocamentos horizontais e verticais;
- A inexistência de um sistema regular de monitoramento geotécnico do aterro impede comprovar isso matematicamente
- A colocação de mais resíduo (continuidade de operação do aterro nessa área) nessa área somente agravará o problema e acelerará eventos danosos
- Caso ocorra ruptura geotécnica dessa cunha demarcada pelas trincas, ela se deslocará, por força da gravidade, para baixo e cobrirá, com certeza, a estrada de acesso que permite, atualmente a operação do aterro. Tal massa pode eventualmente, soterrar pessoas e equipamento que porventura estejam se utilizando da estrada, com riscos à vida humana e danos materiais (Figura 6.6);

**Figura 6.6.-projecção da massa deslocada na hipótese de ruptura geotécnica da cunha demarcada pelas trincas**

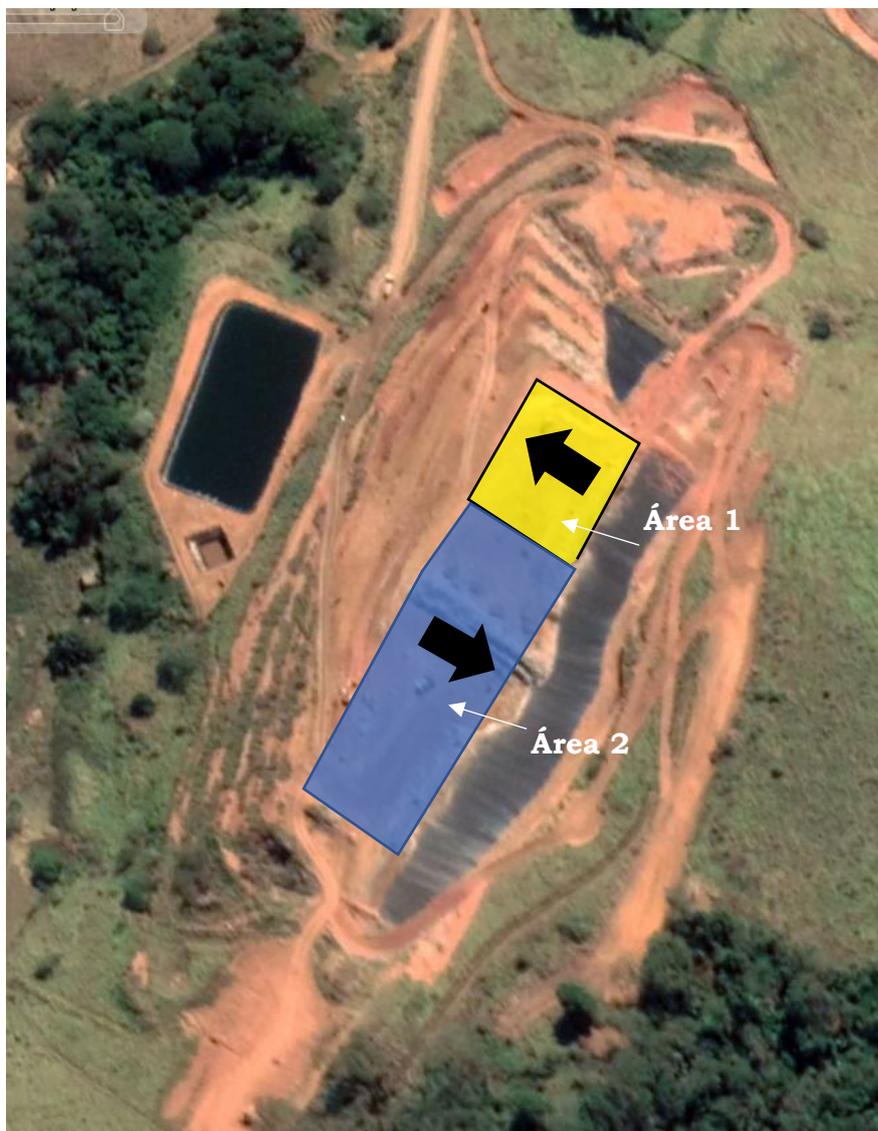
**Figura 7.3- Caimentos atuais no platô superior do aterro**

**Na área 1**, onde se localiza a trinca, devido ao recalque do terreno, o caimento é no sentido da direita para a esquerda da figura 7.3., ou seja, a água está sendo direcionada para a fachada do aterro. Na área 2, devido à não existência de recalques significativos, o caimento se manteve como projeto, ou seja, da esquerda para a direita da figura 7.3.

Após impermeabilização adequada da área 1, deve-se passar à impermeabilização da área 2.

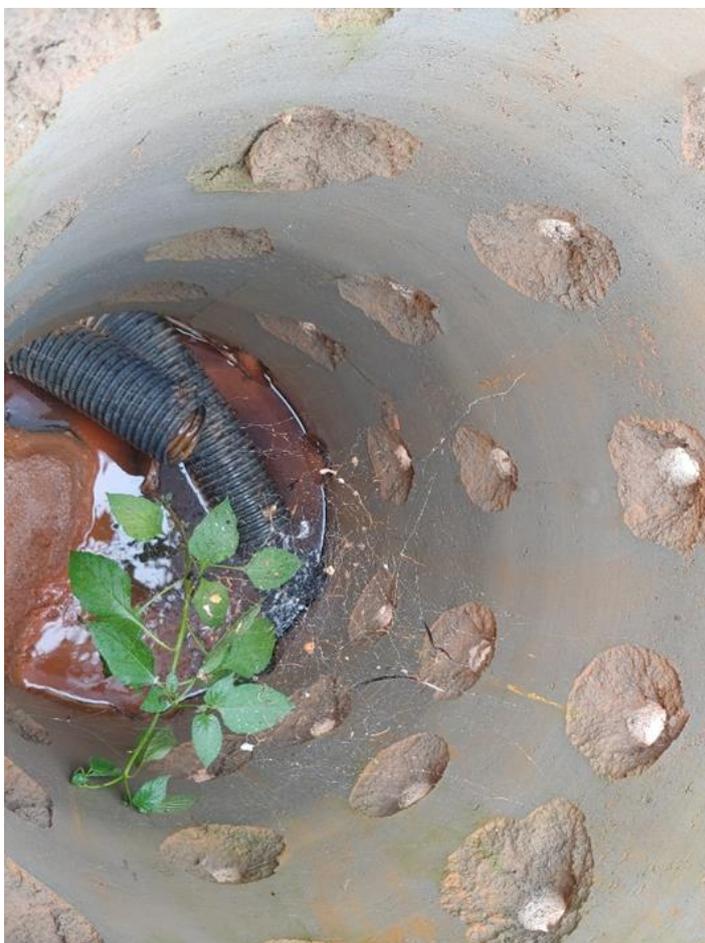
**Foto 8.2. Dreno vertical inoperante**

A seguir foi feita inspeção nos drenos verticais maiores (com tubo de concreto) do aterro visando aquilatar se estes estavam íntegros ao longo de sua altura e estavam drenando corretamente o percolado a eles trazido pelos drenos horizontais de cada célula.

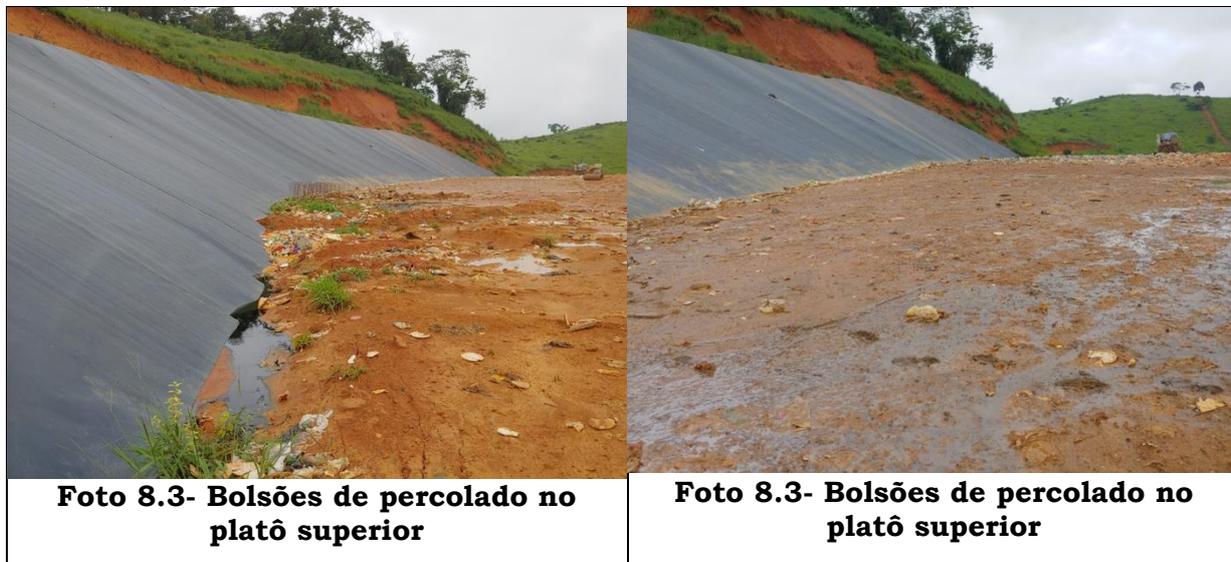
Outra constatação dessa ineficiência dos drenos horizontais é a quantidade excessiva de percolado em bolsões estagnados no platô superior do aterro (Fotos 8.3. e 8.4).

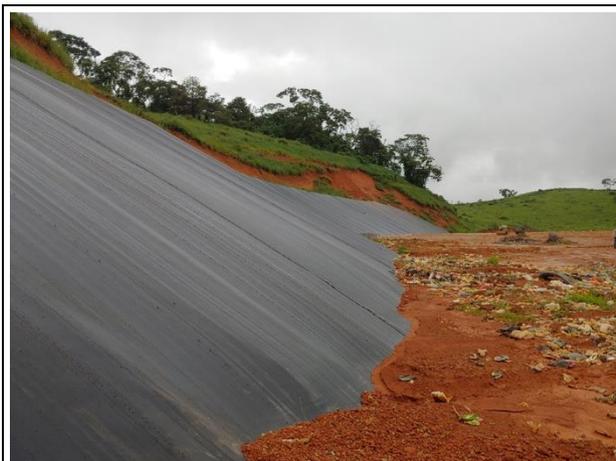
**Foto 8.4- Geomembrana conduzindo água pluvial para o aterro**

- Existência de extensa área de talude impermeabilizada com geomembrana PEAD e que direciona toda as águas pluviais nela incidentes para o interior do maciço (Foto 8.4.)
- Caimentos inadequados que impedem a saída de água pluvial do topo do aterro criando grandes empoçamentos. (Foto 8.5.)
- Caimentos inadequados que dirigem as águas pluviais para dentro dos drenos verticais de gás. (Foto 8.6.)
- Construção de leiras de solo impedem a saída de água pluvial do topo do aterro criando grandes empoçamentos. (Foto 8.7.)

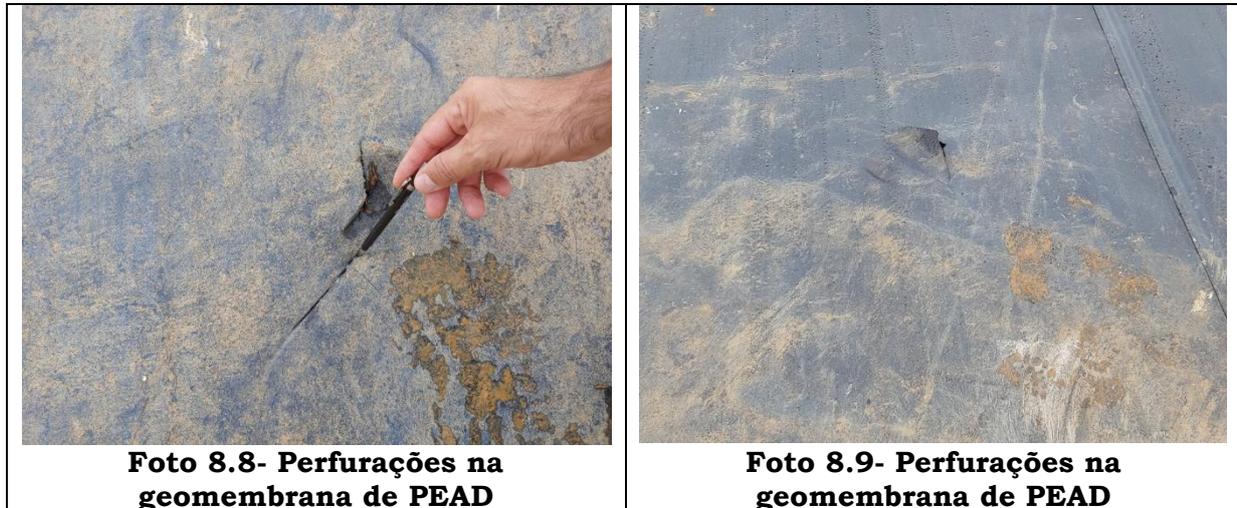
blocos de concreto, a própria lamina da escavadeira podem perfurar a geomembrana, como já está acontecendo. (Fotos 8.8 e 8.9)

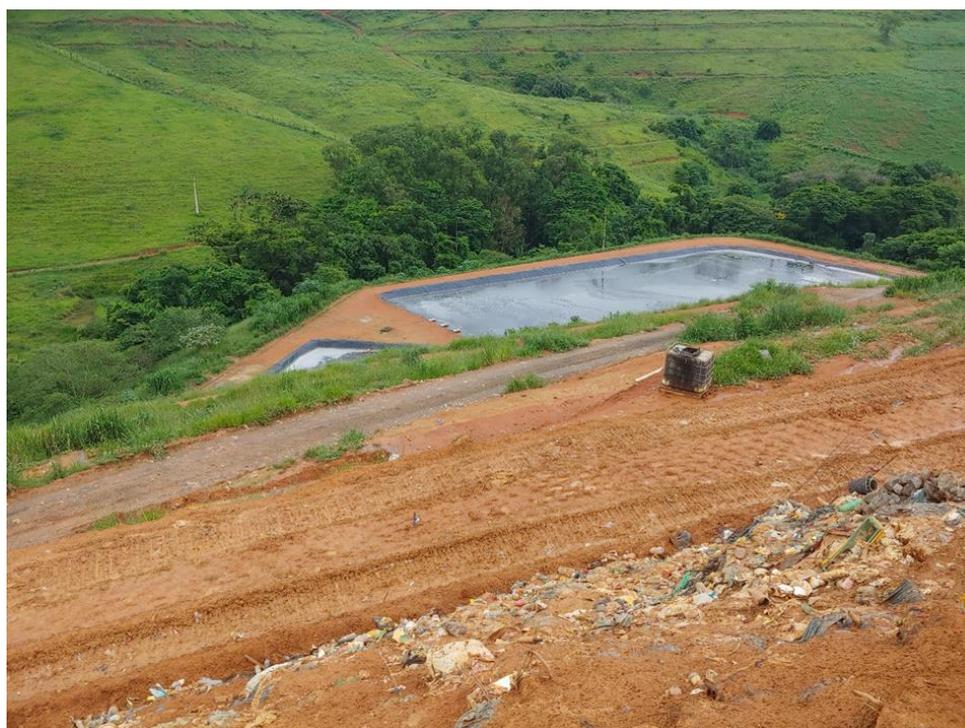
**Foto 8.10- Lagoas de acumulação de percolato**

Contudo em épocas de maior pluviosidade, nas quais é impraticável a recirculação, o percolato permanece estocado nas lagoas, e esse acúmulo crescente de percolato pode elevar cada vez mais o nível de percolato dentro da lagoa, **havendo risco de extravasamento.**

No caso de extravasamento, o líquido extravasado, seguramente, não terá sido tratado adequadamente na lagoa (que é incapaz de performar um tratamento de modo a atender os parâmetros de descarte da CONAMA 430) e, portanto, poderá haver um impacto ambiental significativo no corpo hídrico receptor.
