RELATÓRIO FOTOGRÁFICO

REVITALIZAÇÃO DA FACHADA DO
PONTO DE APOIO DLU SÃO PEDRO
5ª Medição

5ª Etapa: Instalação de estrutura metálica, pintura e paisagismo.

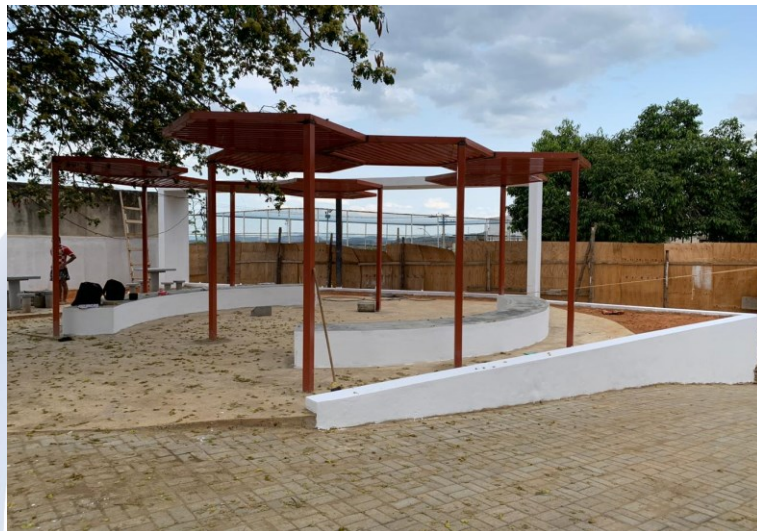
Foto 1: Estrutura metálica, cobertura da área de convivência instalada.

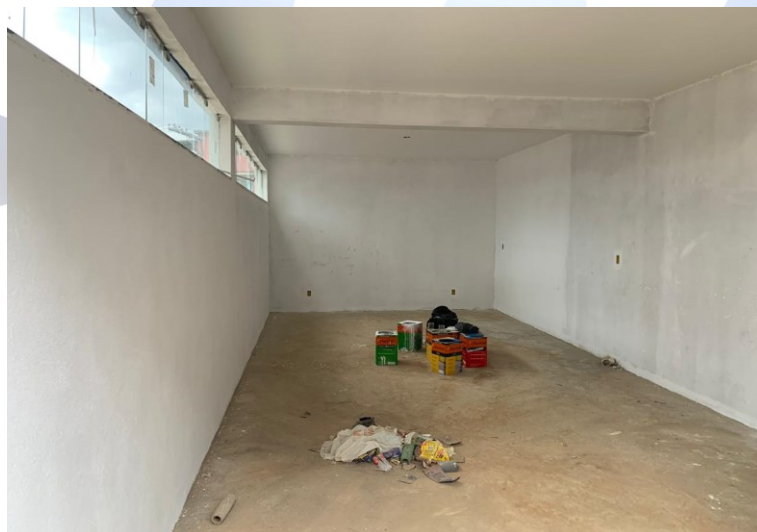
Foto 2: Pintura das paredes internas do almoxarifado.

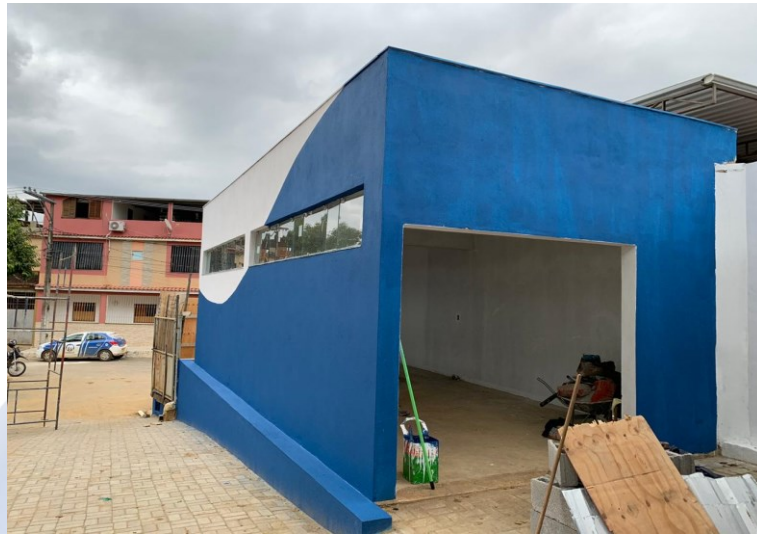
Foto 4: Pintura das paredes externas do almoxarifado.

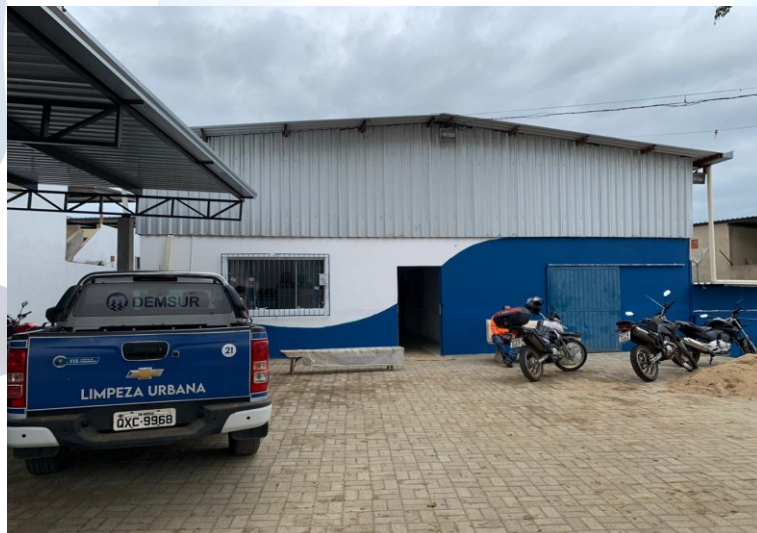
Foto 5: Pintura da fachada do ponto de apoio DLU do bairro São Pedro.

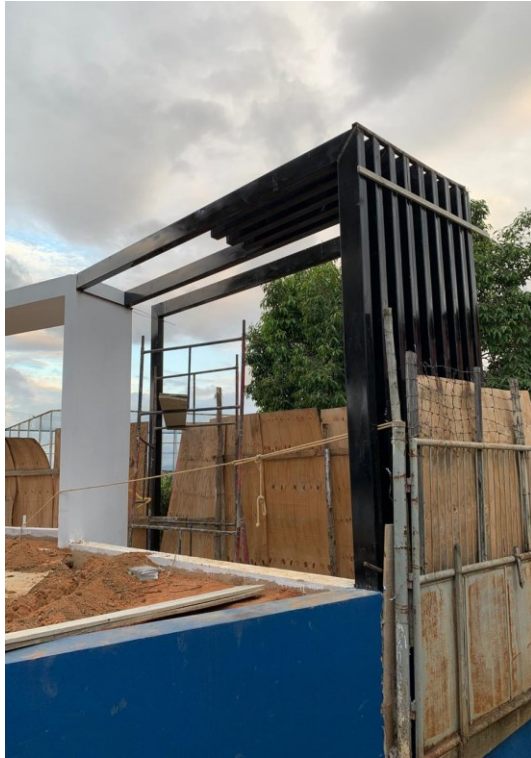
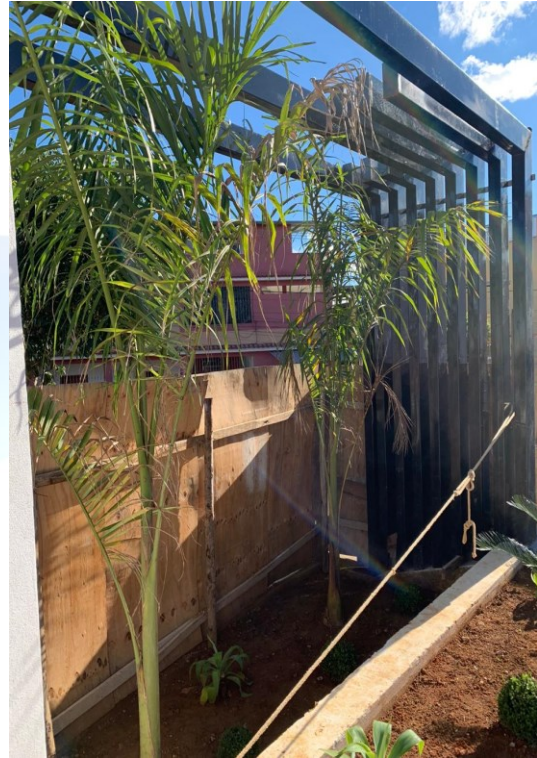
Foto 6 e 7: Pergolado instalado.

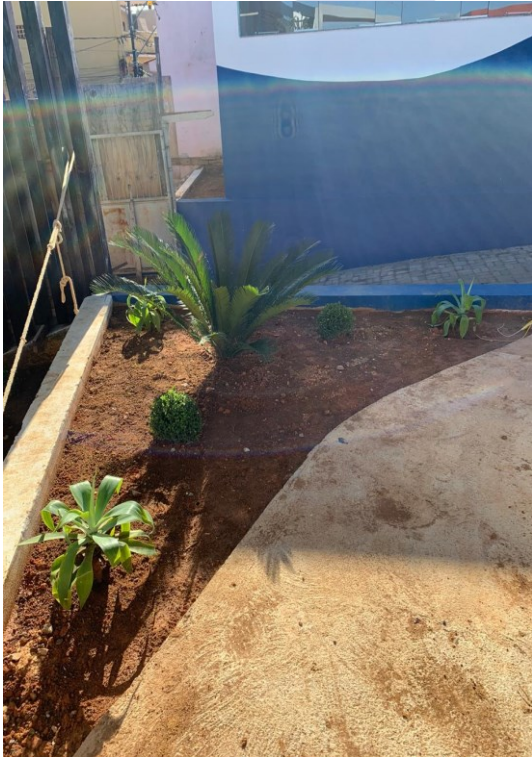
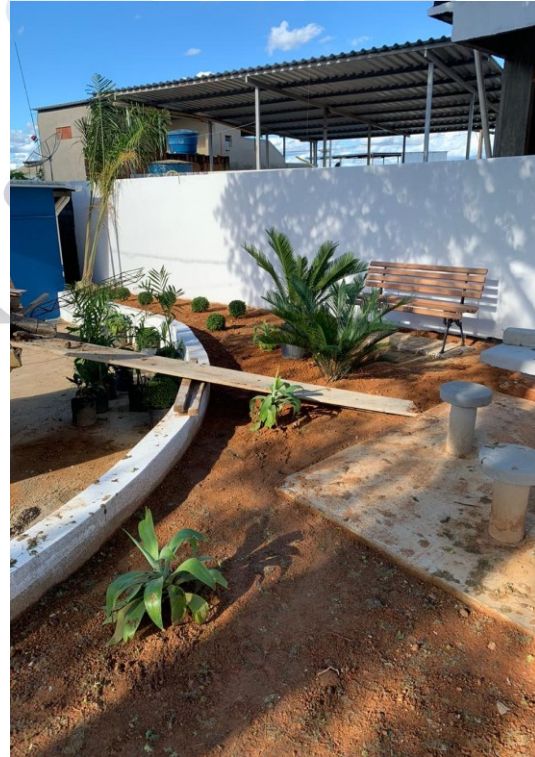
Foto 8 e 9: Paisagismo, plantio de plantas e gramas.

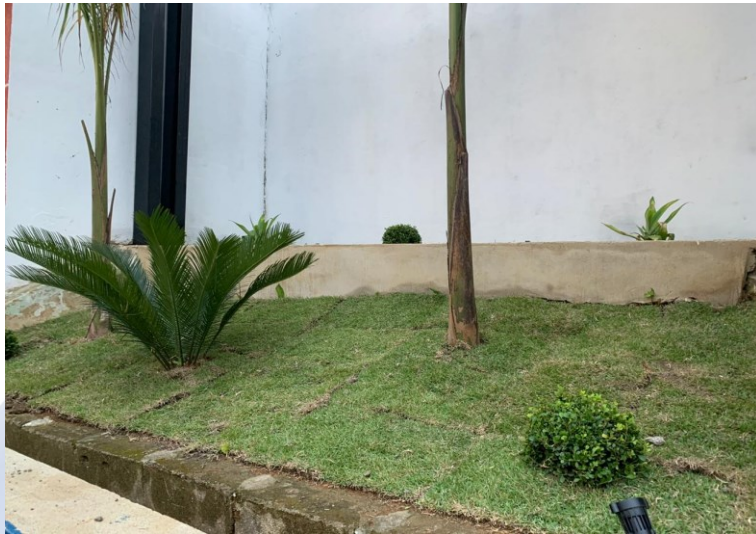
Foto 10: Paisagismo, plantio de plantas e gramas.

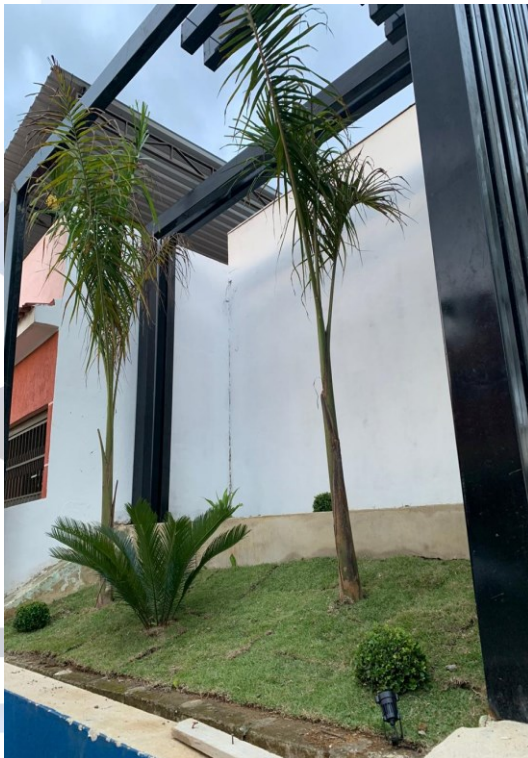
Foto 11: Paisagismo, plantio de plantas e gramas.

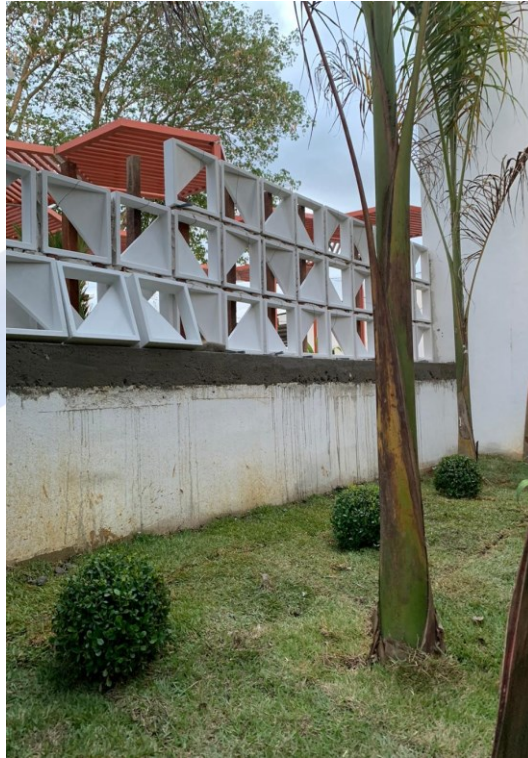
Foto 12: Instalação dos Cobogós e paisagismo.

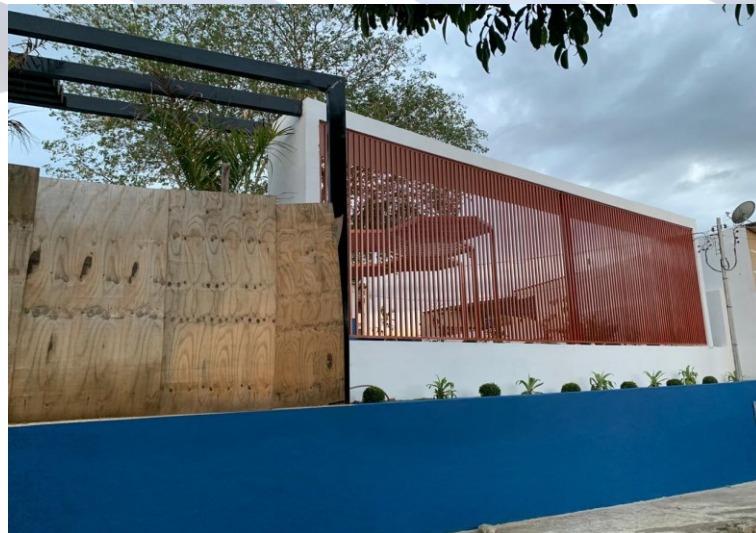
Foto 13: Facha principal, instalação de brise, pintura e paisagismo.
