RELATÓRIO FOTOGRÁFICO

REVITALIZAÇÃO DA FACHADA DO
PONTO DE APOIO DLU SÃO PEDRO
3ª Medição

2ª Etapa: Concretagem dos pilares do estacionamento, instalação da estrutura metálica do estacionamento, emboço do muro de divisa e montagem da estrutura para recebimento do brise metálico.

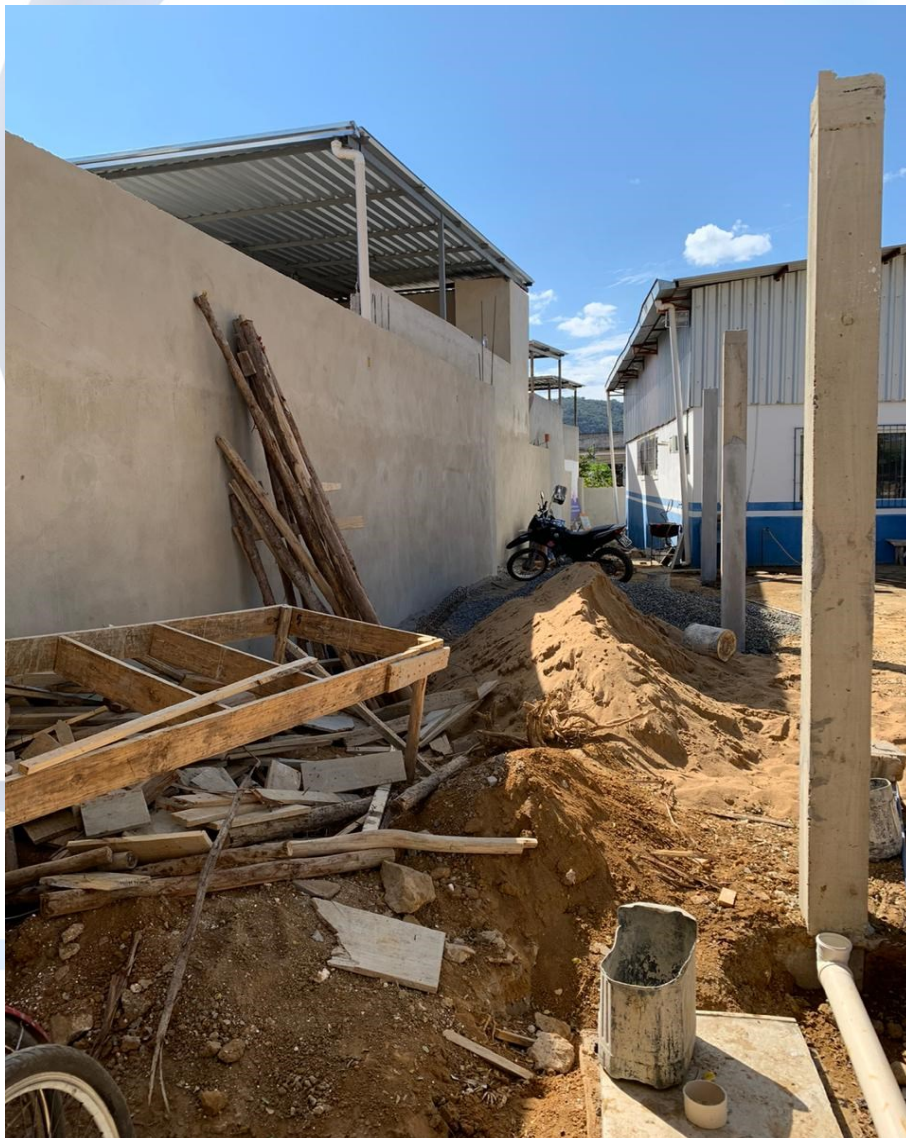
Foto 1: Pilares do estacionamento pronto para receber a cobertura metálica.

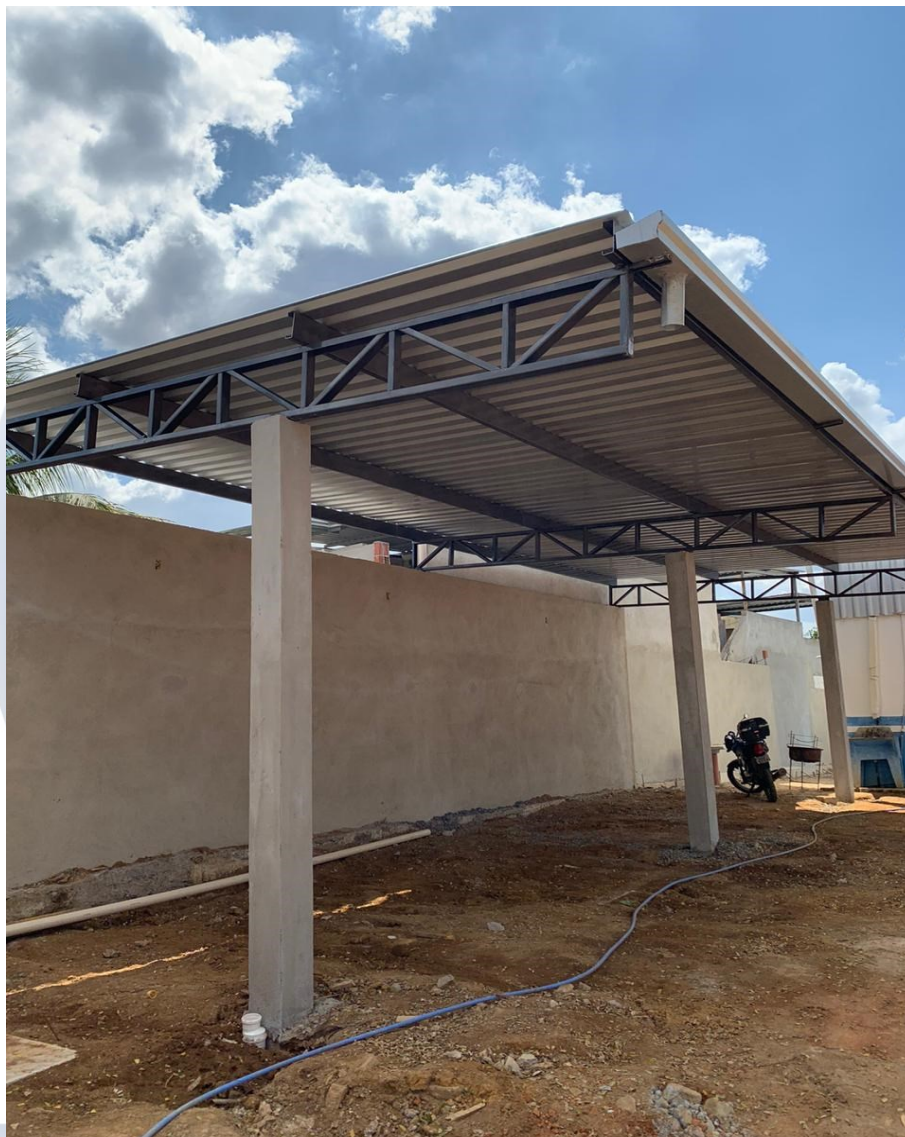
Foto 2: Cobertura metálica do estacionamento instalada.

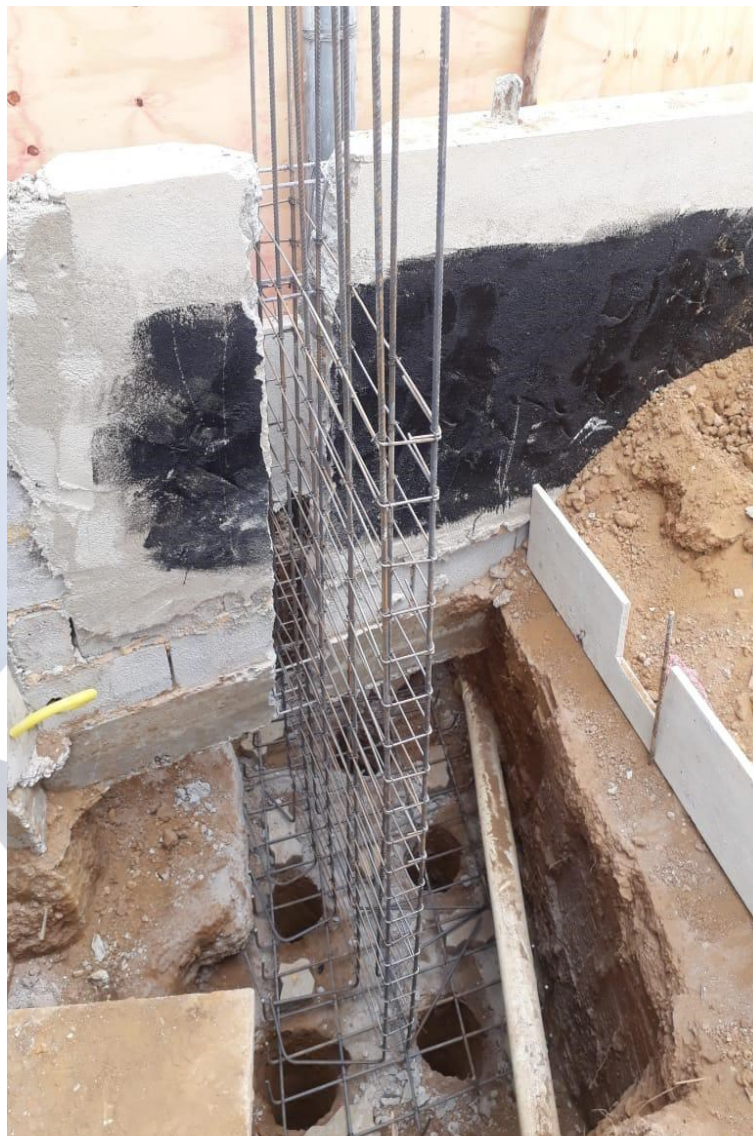
Foto 3: Montagem das ferragens dos pilares e bloco de fundação da estrutura que sustentará o brise metálico.

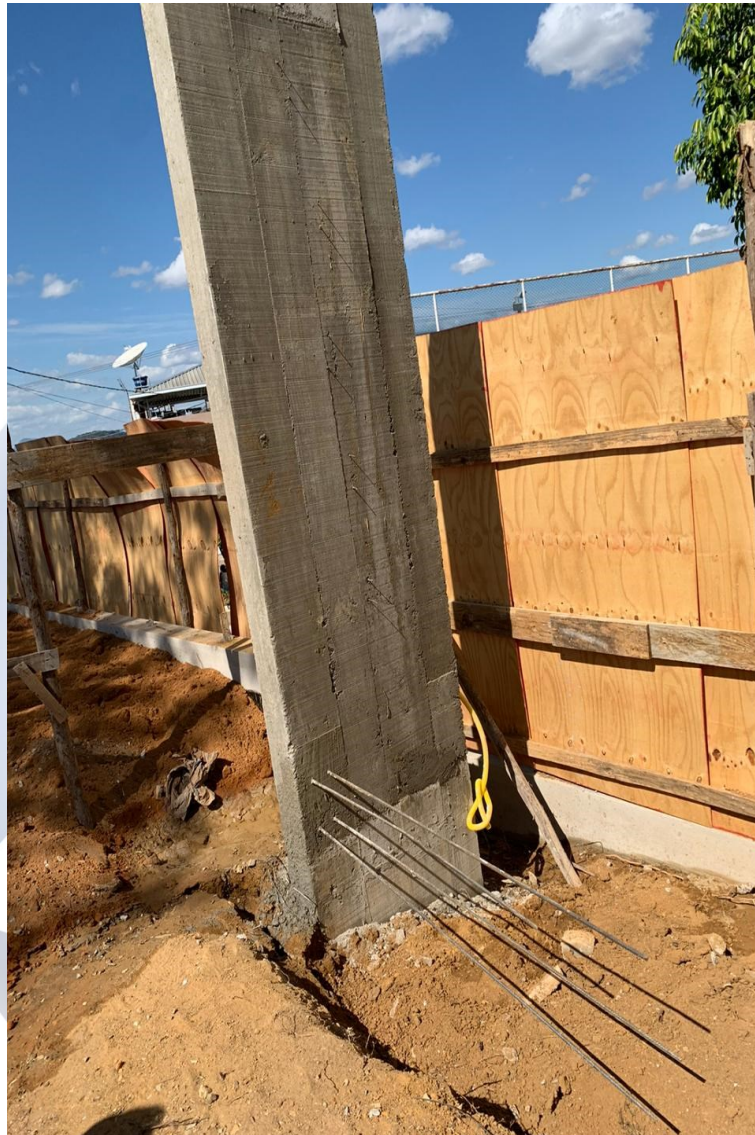
Foto 4: Pilar concretado.

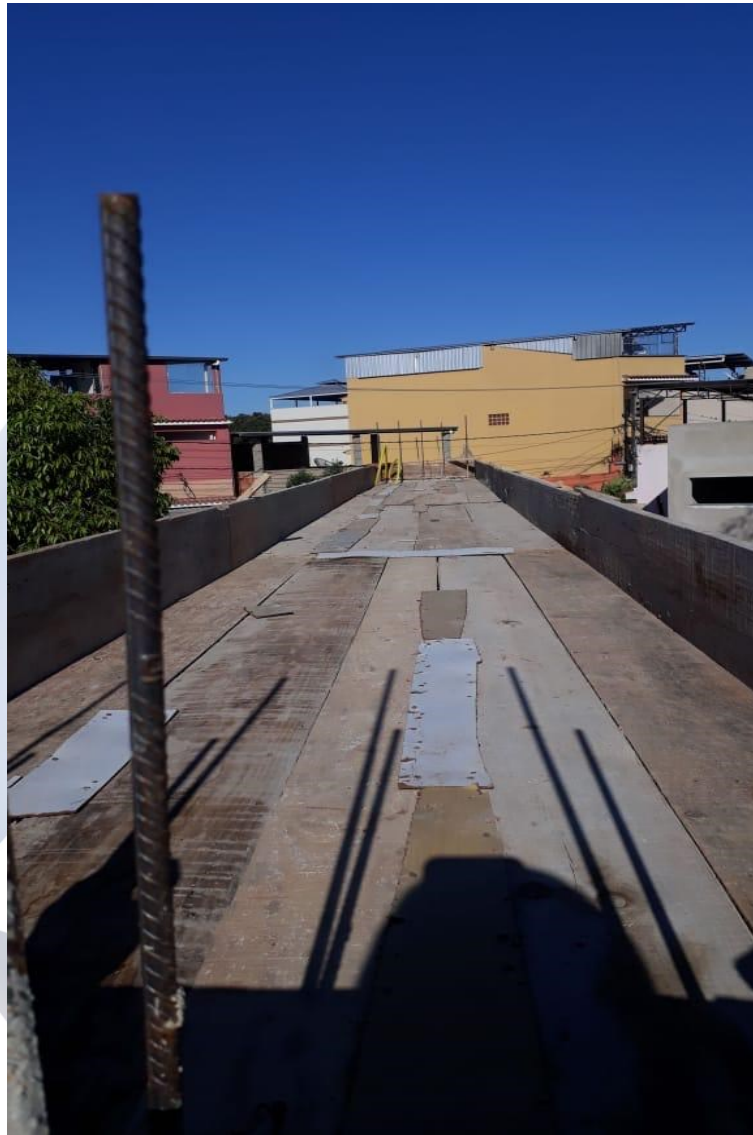
Foto 5: Montagem das formas da laje de sustentação do brise de estrutura metálica.

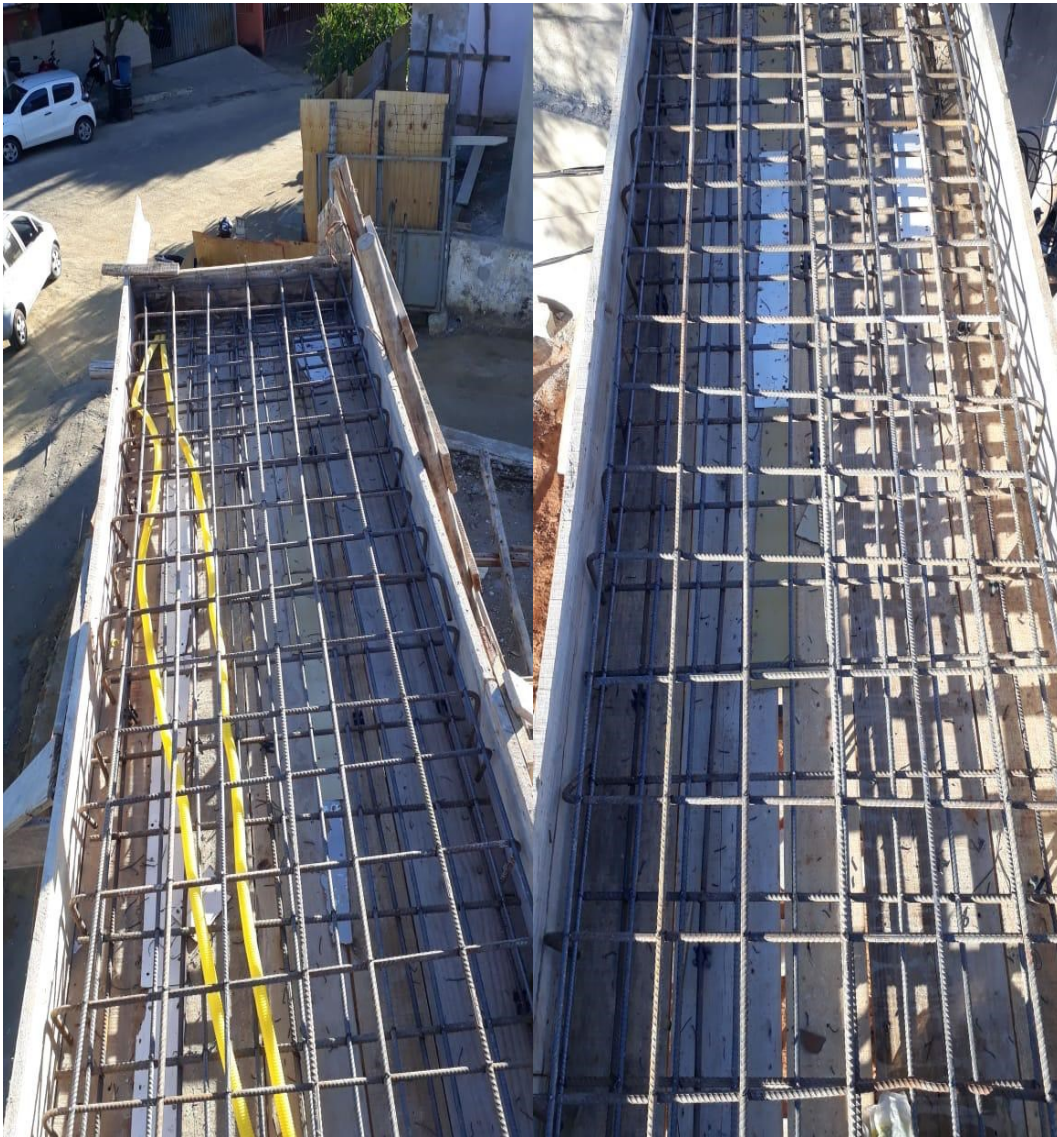
Foto 6 e 7: Montagem das ferragens e passagem dos eletrodutos para concretagem da estrutura de sustentação do brise de estrutura metálica.

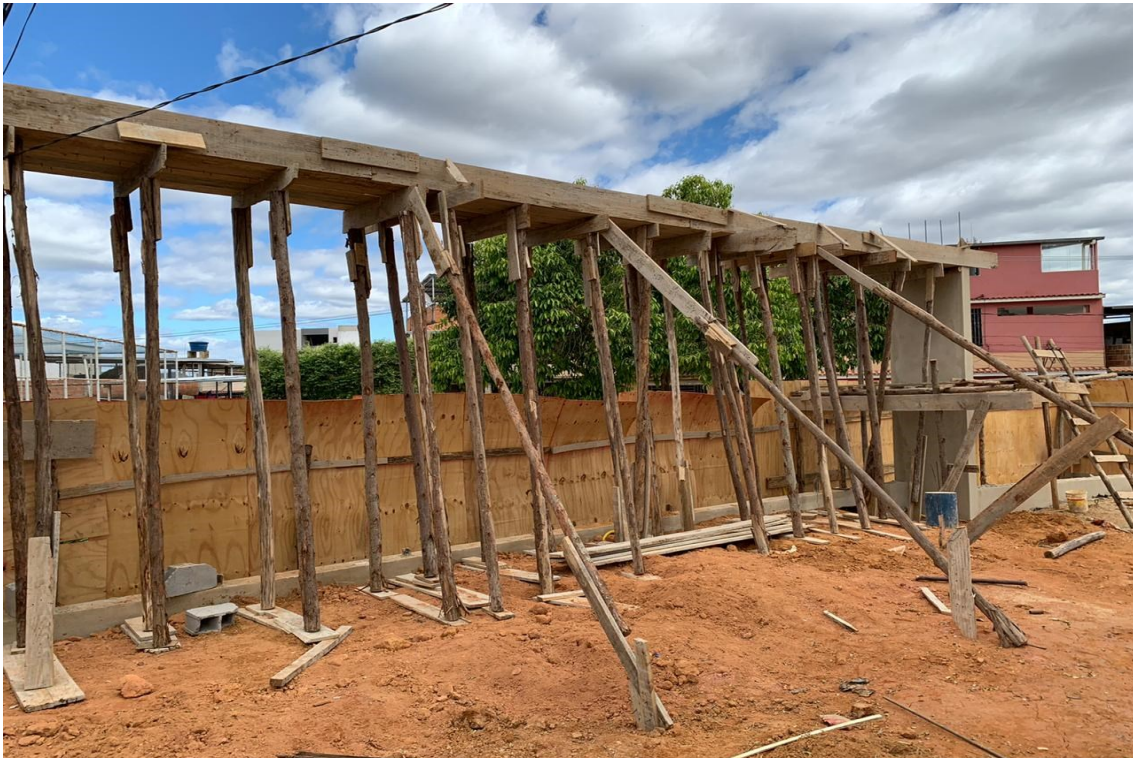
Foto 8: Estrutura concretada para sustentação de brise de estrutura metálica.

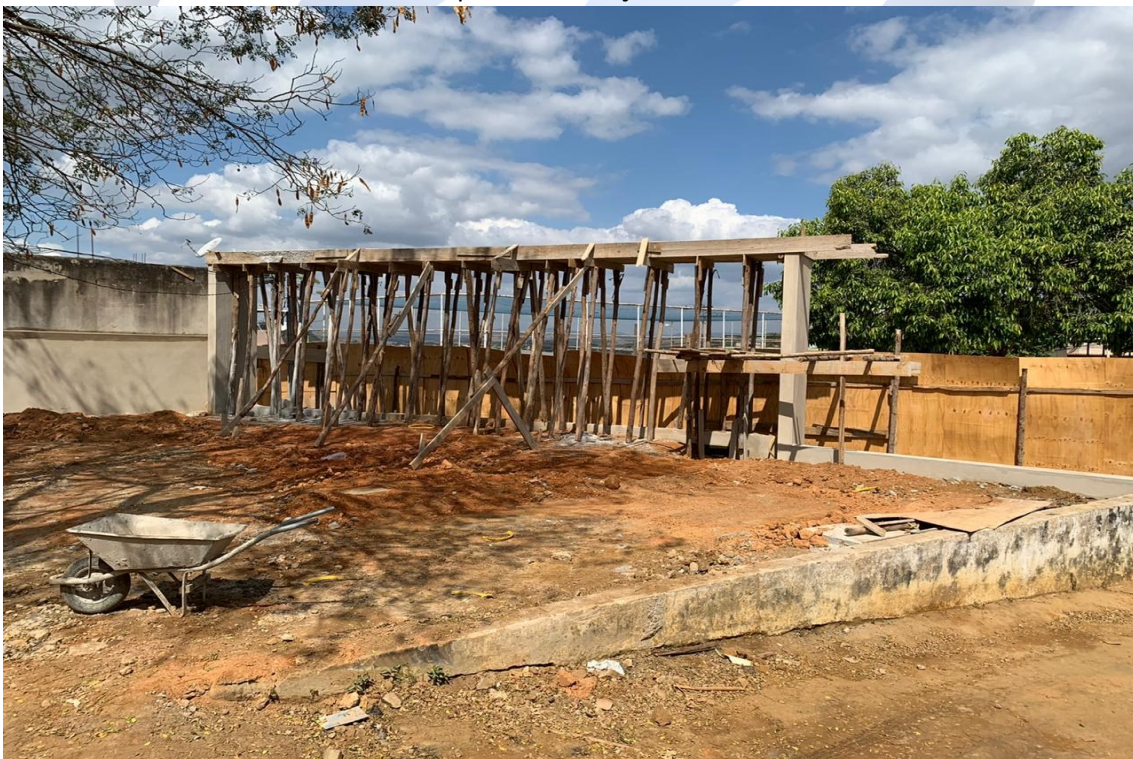
Foto 9: Estrutura concretada para sustentação de brise de estrutura metálica.

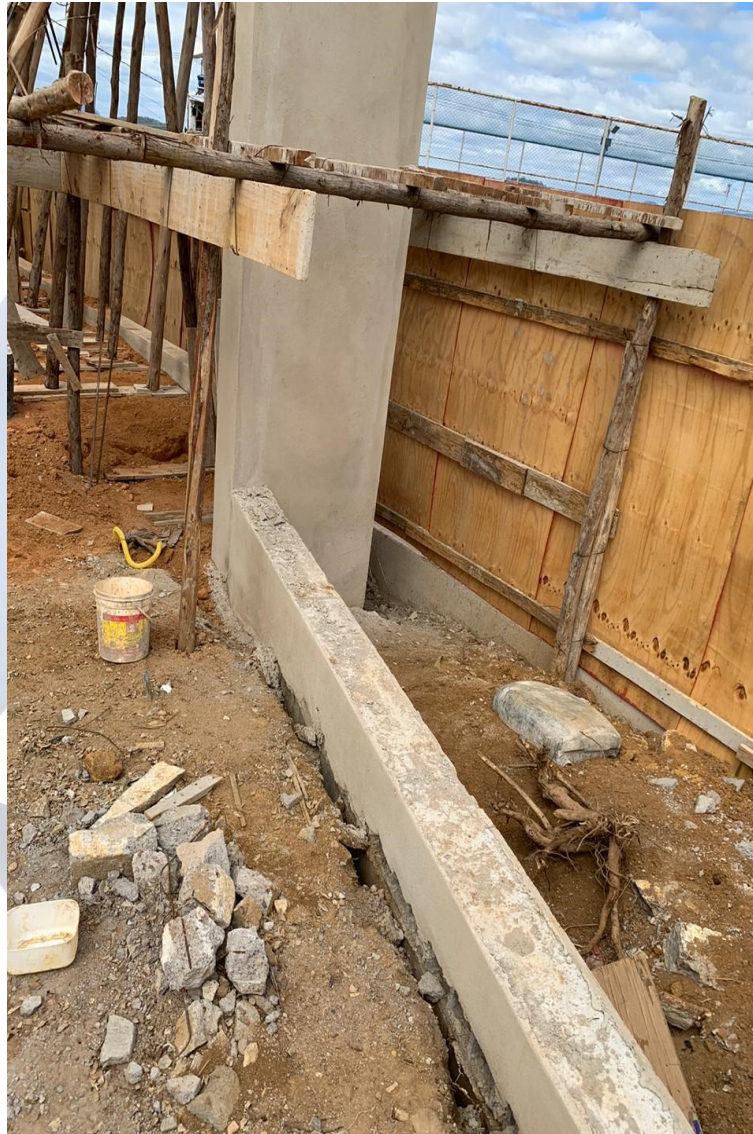
Foto 10: Pilar de apoio para o brise concretado e emboçado.

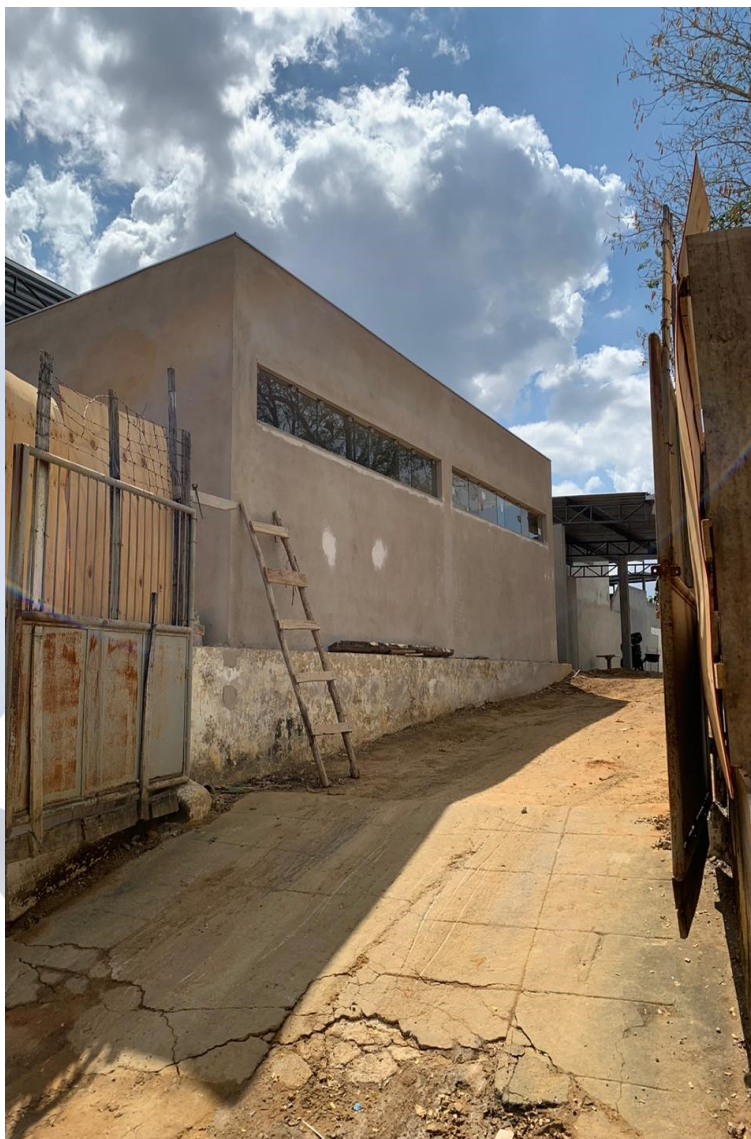
Foto 11: Almojarifado emboçado e instalação de janelas de alumínio maxim-ar.

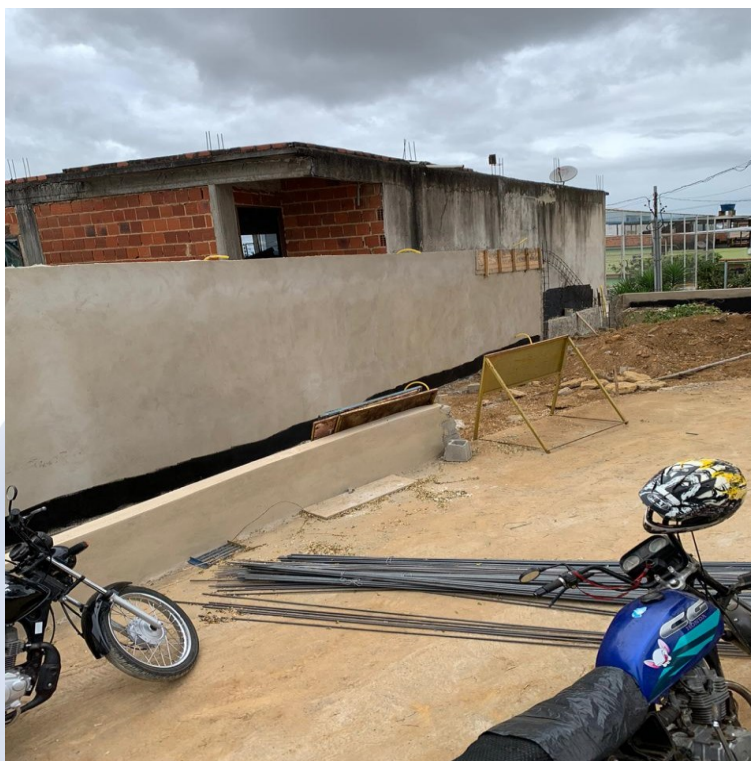
Foto 11: Muro de divisa emboçado e impermeabilizado.

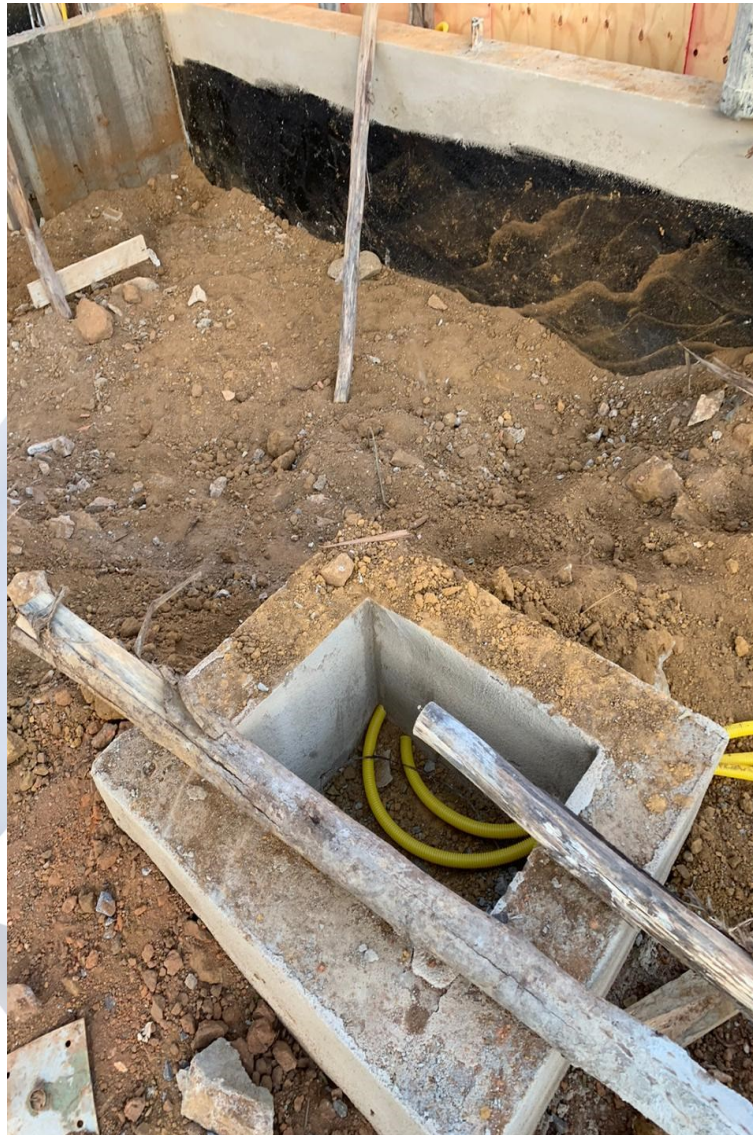
Foto 11: Montagem da caixa de passagem.
