RELATÓRIO FOTOGRÁFICO

**REVITALIZAÇÃO DA FACHADA DO
PONTO DE APOIO DLU SÃO PEDRO
2ª Medição**

DEMSUR

2ª Etapa: Construção de muros de divisa, impermeabilização, concretagem vigas baldrame do estacionamento e outros.

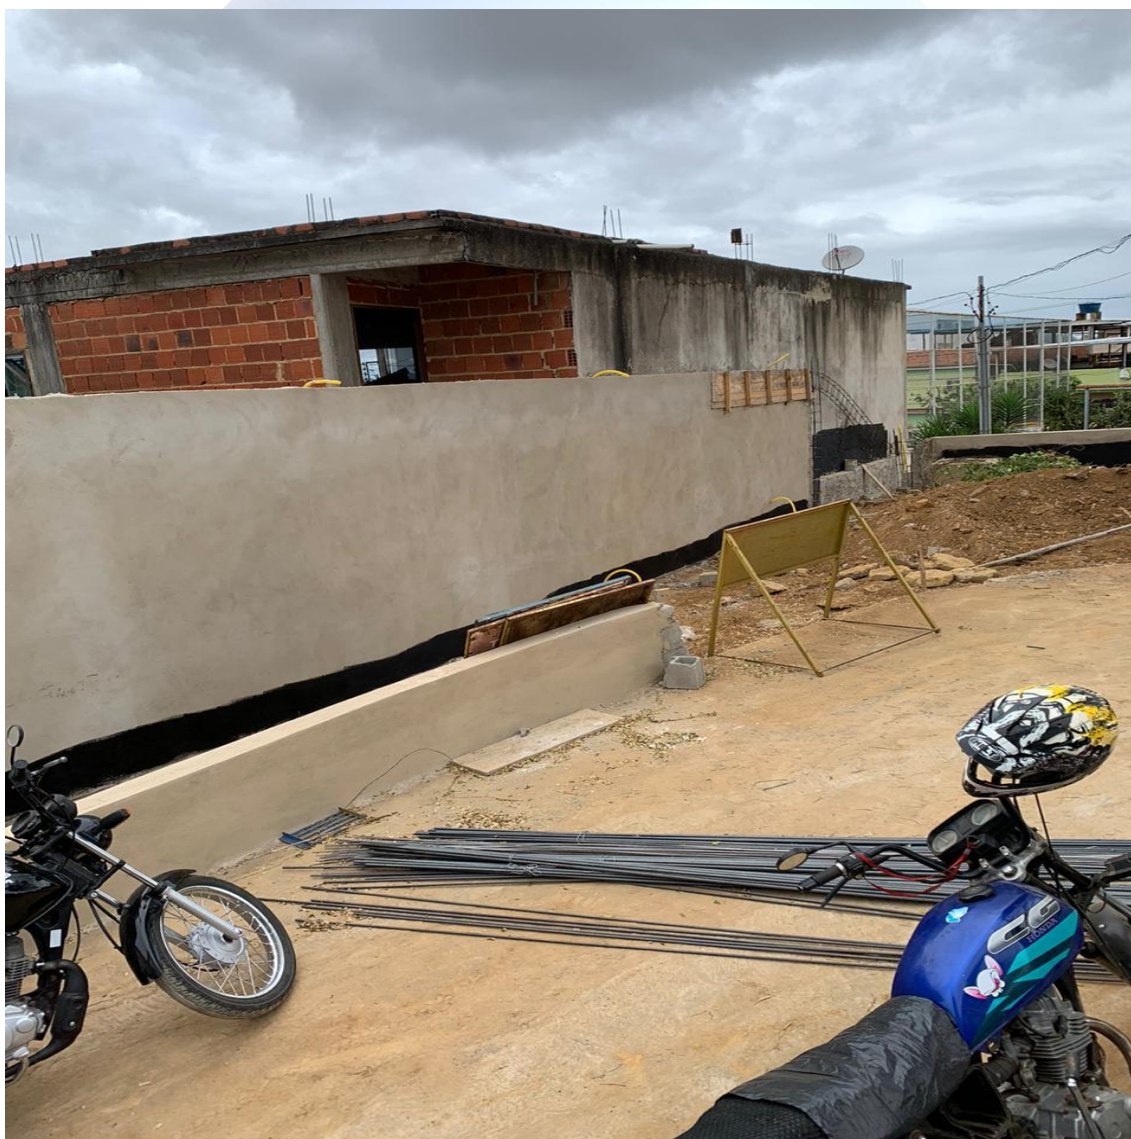
Foto 1: Construção de muro de divisa, emboço e impermeabilização.

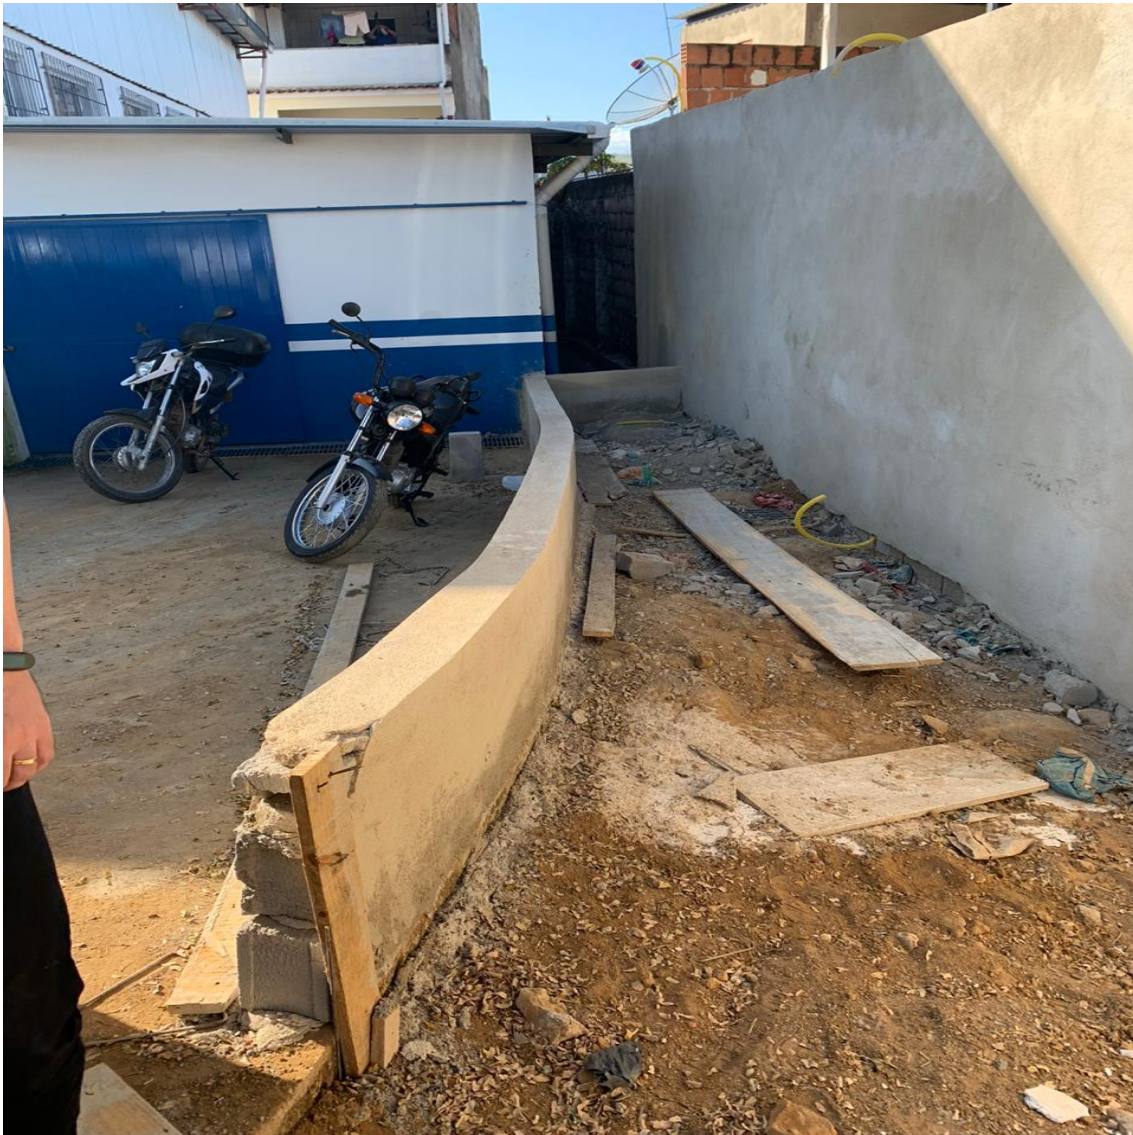
Foto 2: Construção de muro de divisa e emboço.

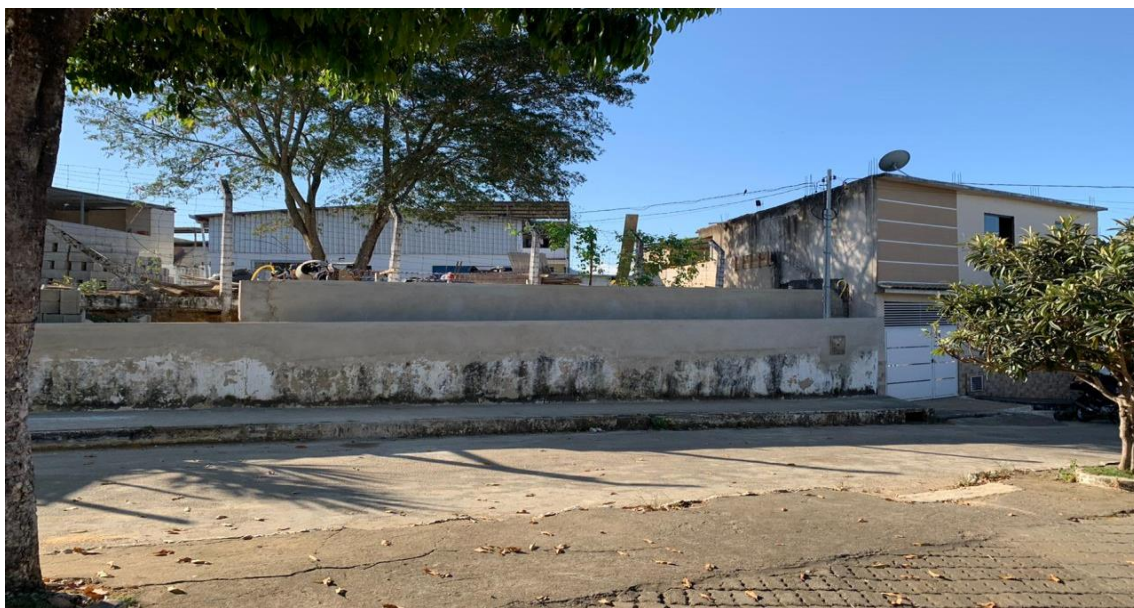
Foto 3: Construção de mureta da fachada e emboço.

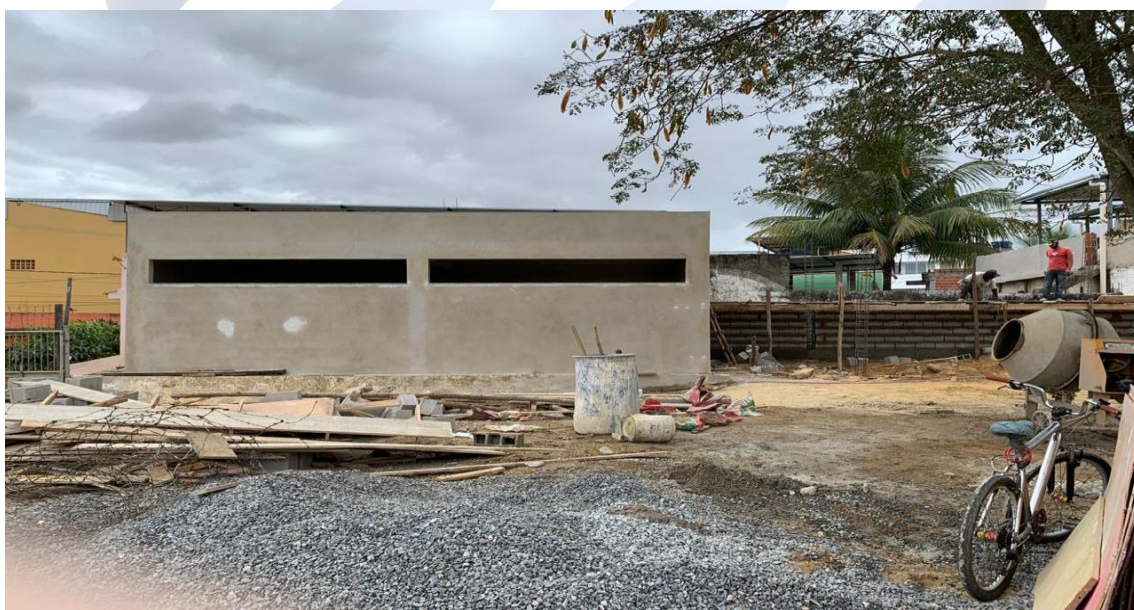
Foto 4: Emboço das alvenarias do Almojarifado.

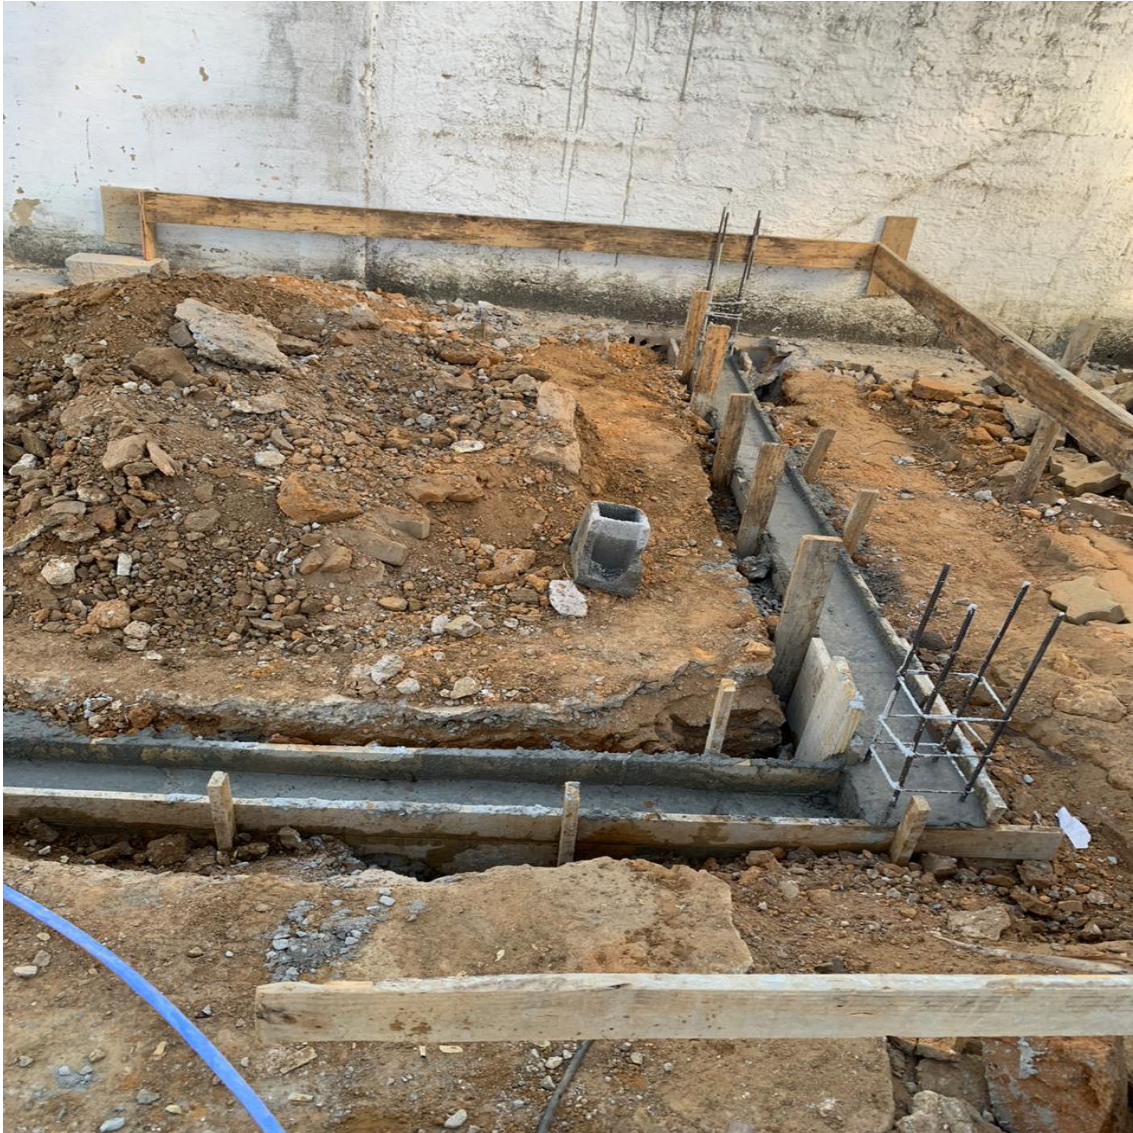
Foto 5: Concretagem vigas baldrame do estacionamento.

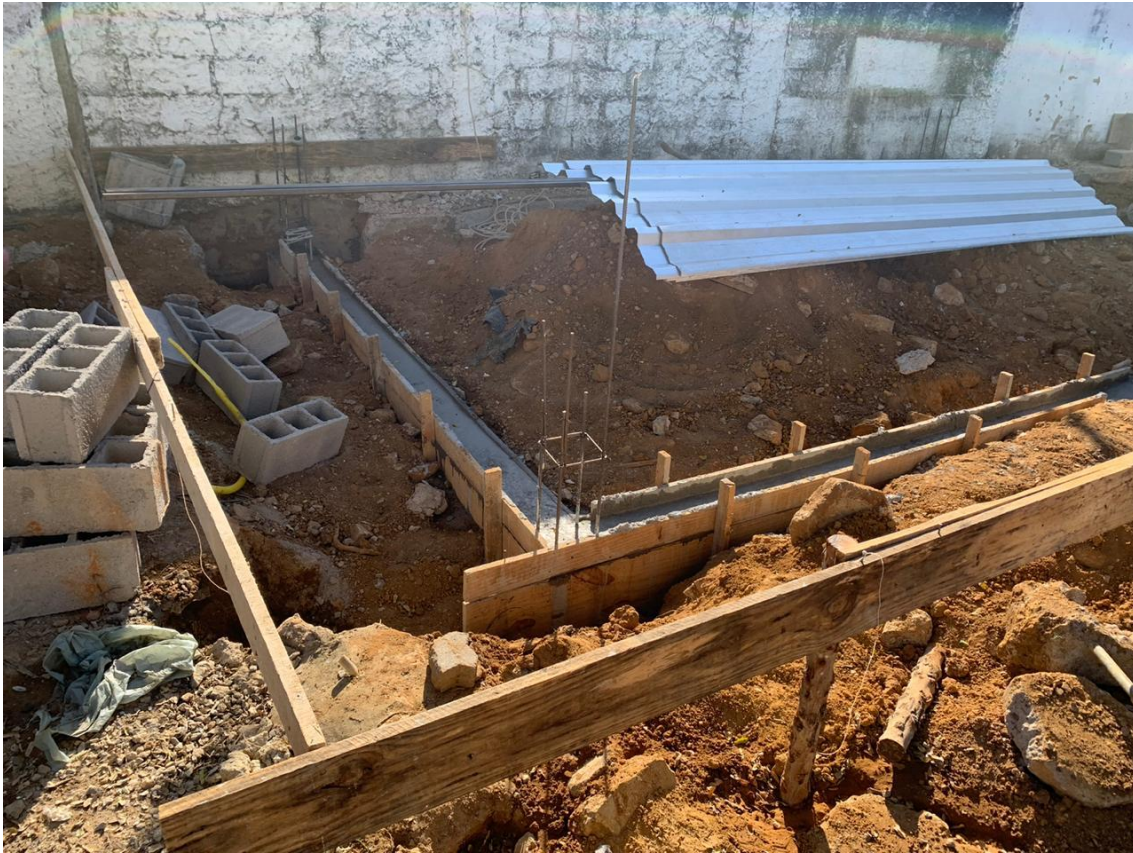
Foto 6: Concretagem vigas baldrame do estacionamento.

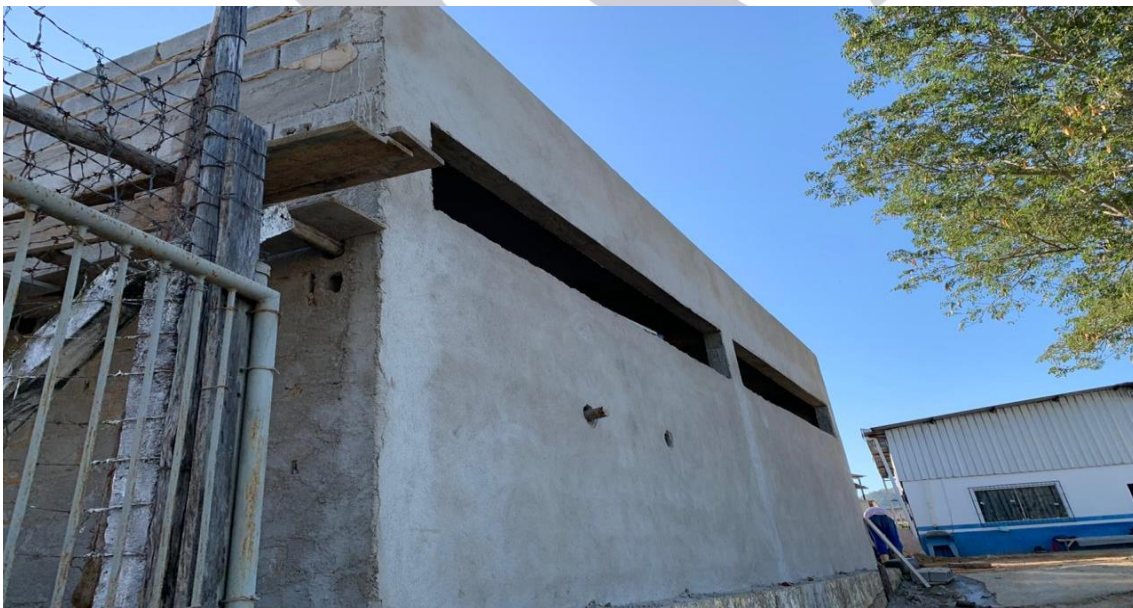
Foto 7: Emboço das alvenarias do Almoxarifado.

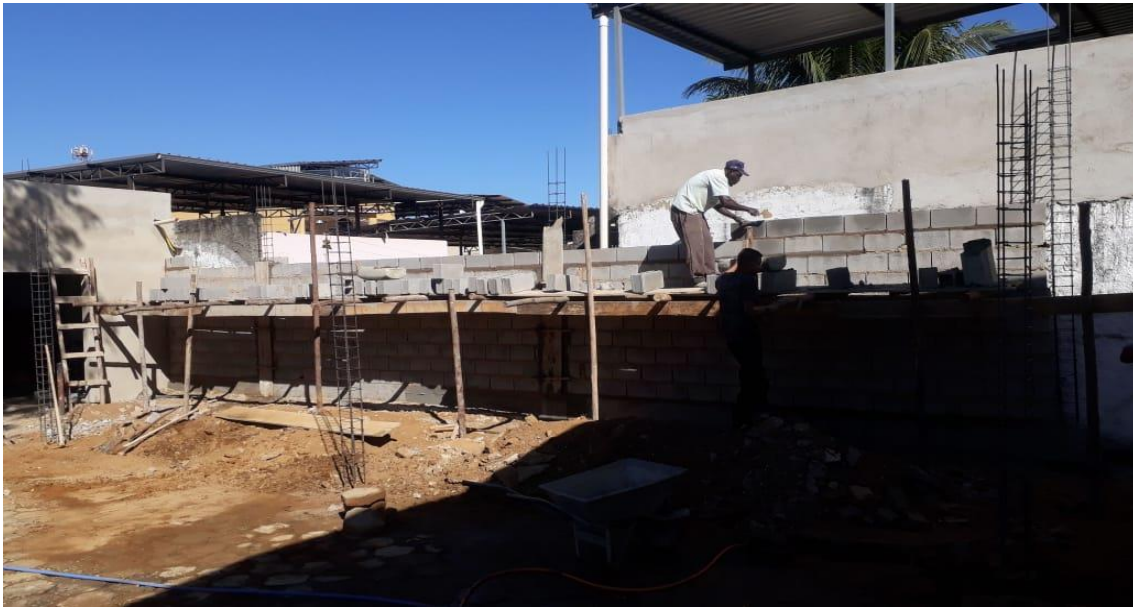
Foto 8: Construção muro de divisa do estacionamento.
