RELATÓRIO FOTOGRÁFICO

**REVITALIZAÇÃO DA FACHADA DO
PONTO DE APOIO DLU SÃO PEDRO
1ª Medição**

1ª Etapa: Locação, escavação e início de concretagem armada e alvenarias

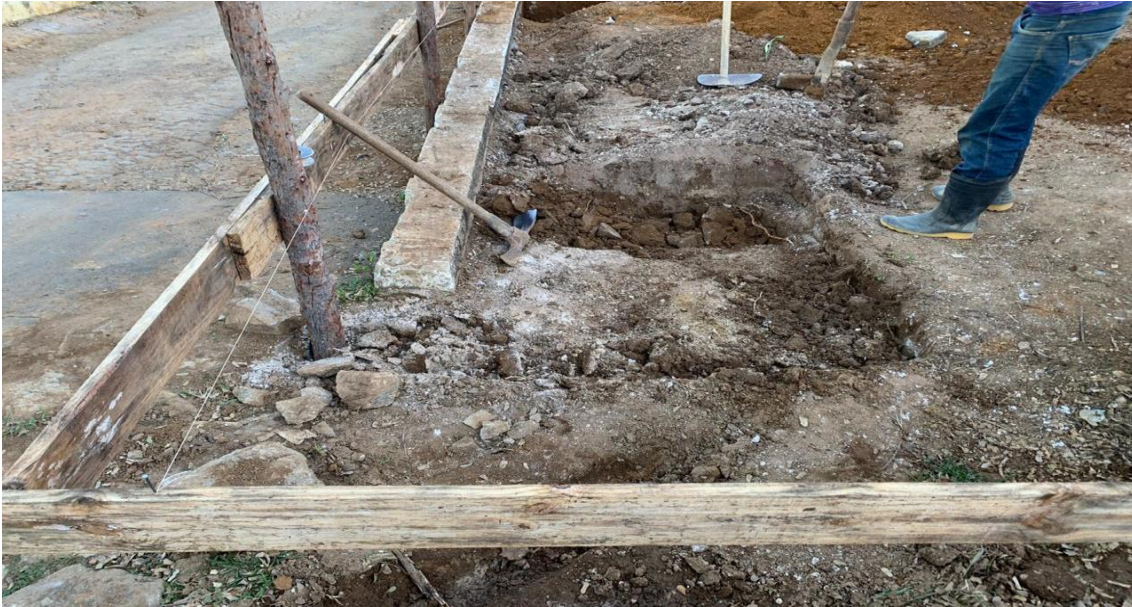
Foto 1: Escavação de fundação tipo sapata.

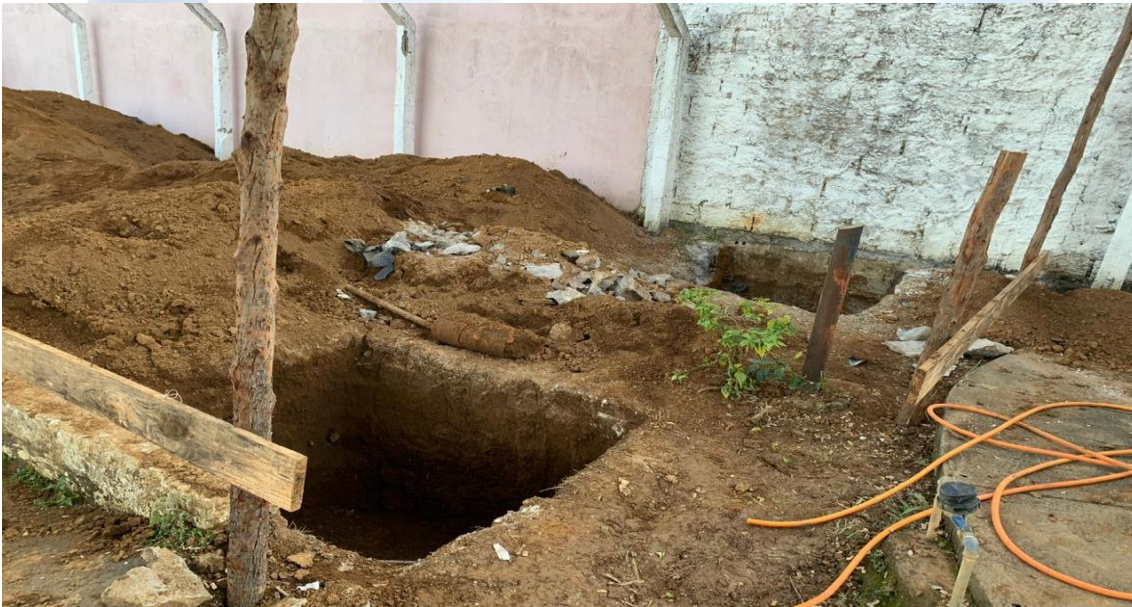
Foto 2: Escavação de fundação tipo sapata.

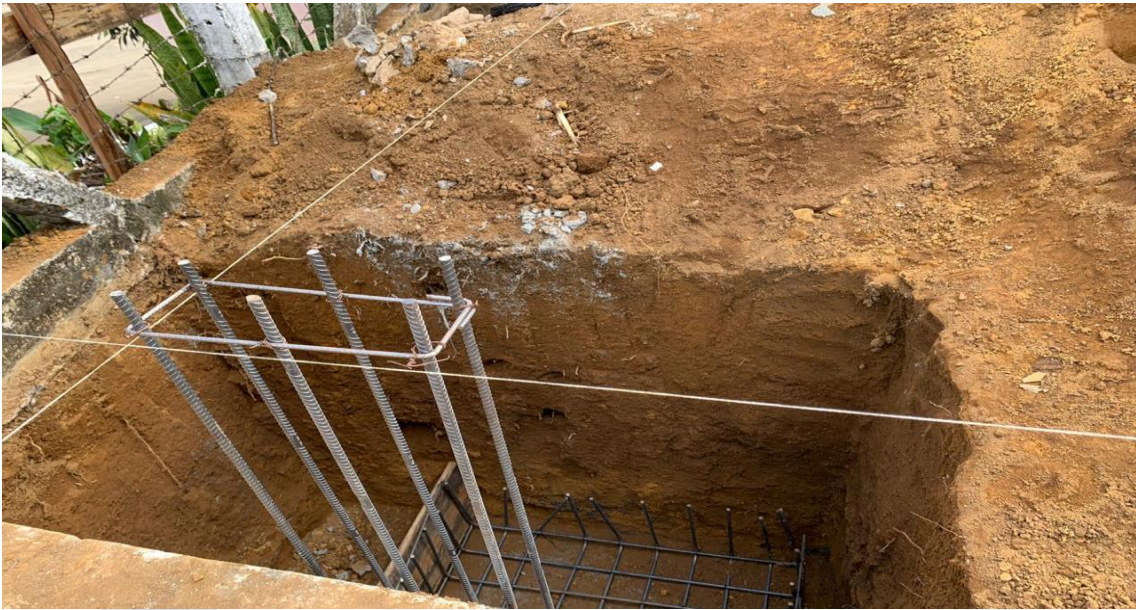
Foto 3: Locação das sapatas de fundação.

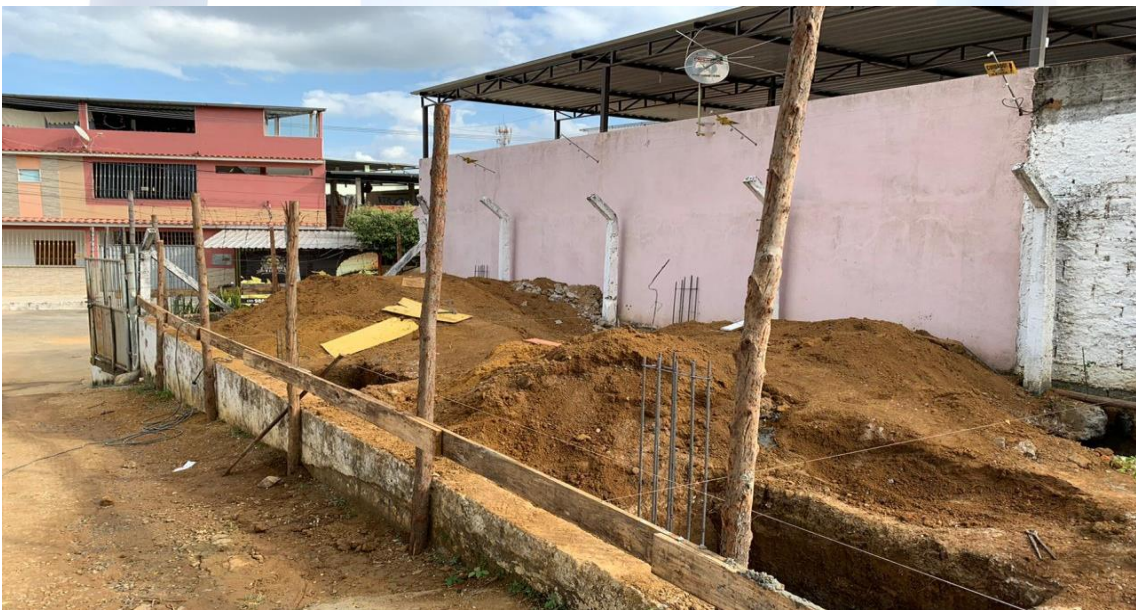
Foto 4: Locação das sapatas de fundação.

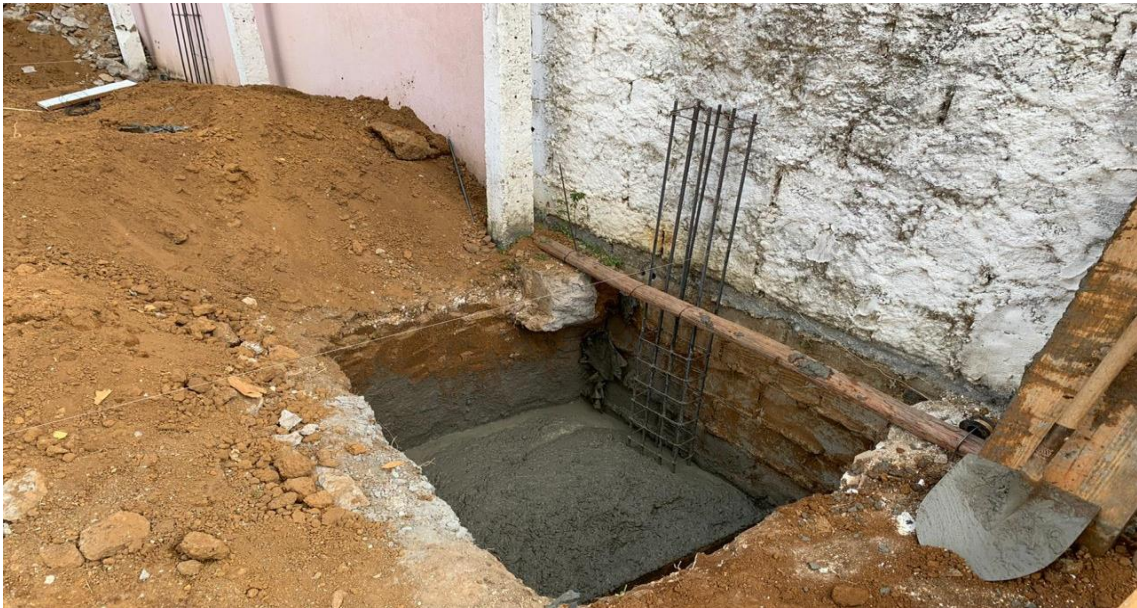
Foto 5: Concretagem das sapatas de fundação.

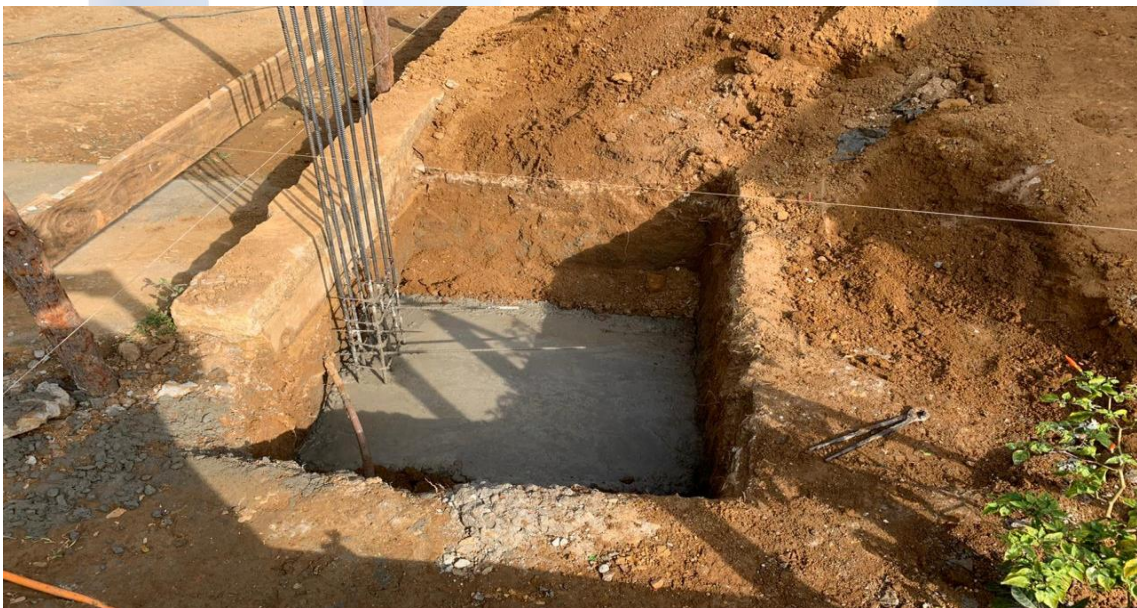
Foto 6: Concretagem das sapatas de fundação.

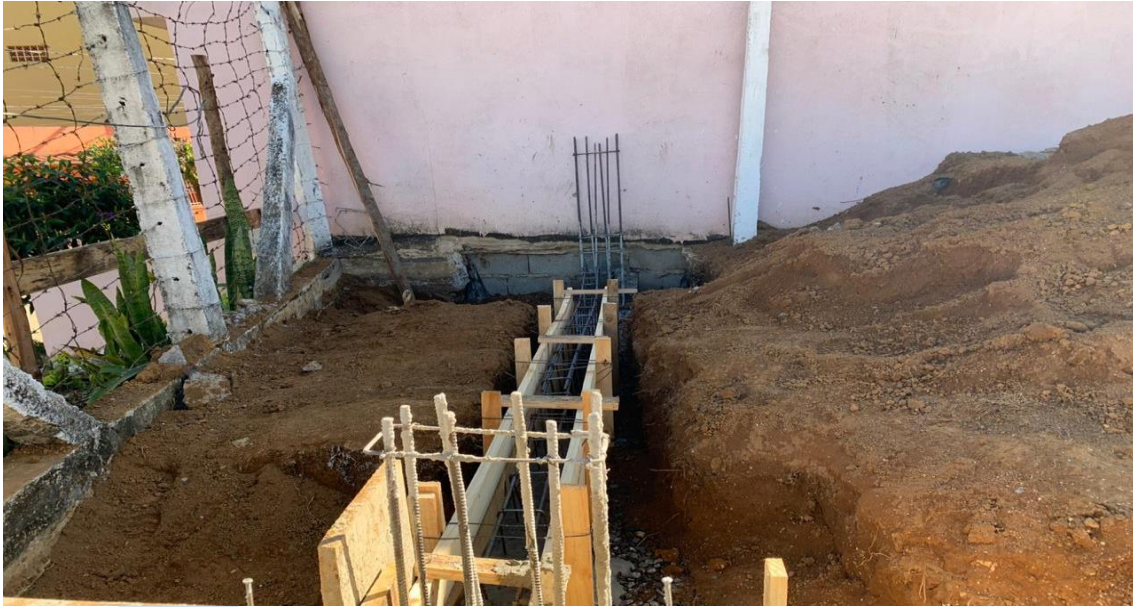
Foto 7: Montagem das caixarias das vigas baldrames.

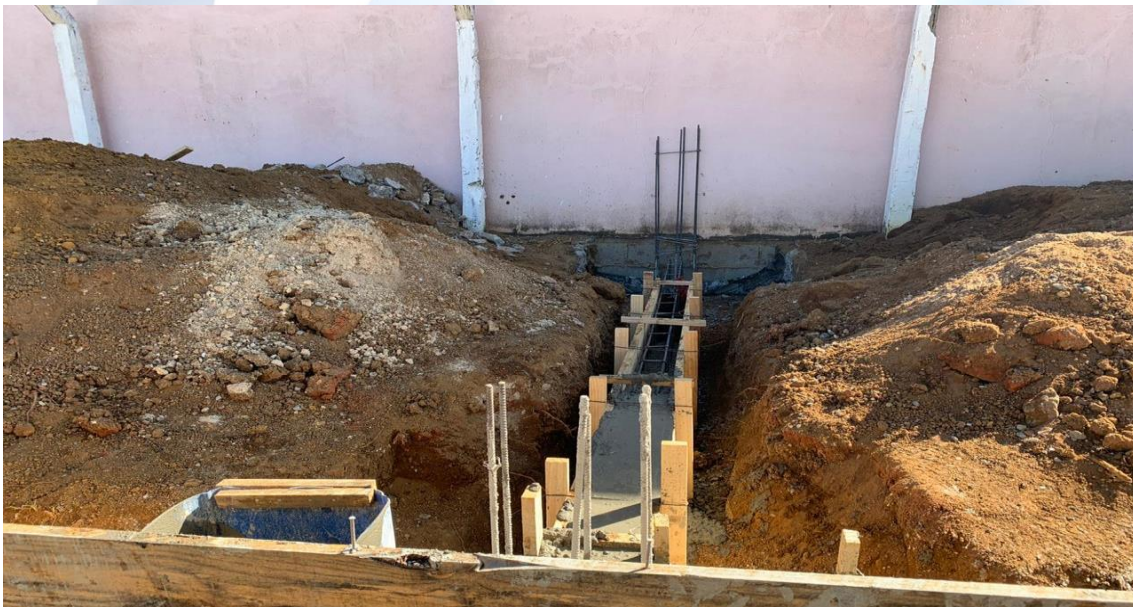
Foto 8: Concretagem das vigas baldrames.

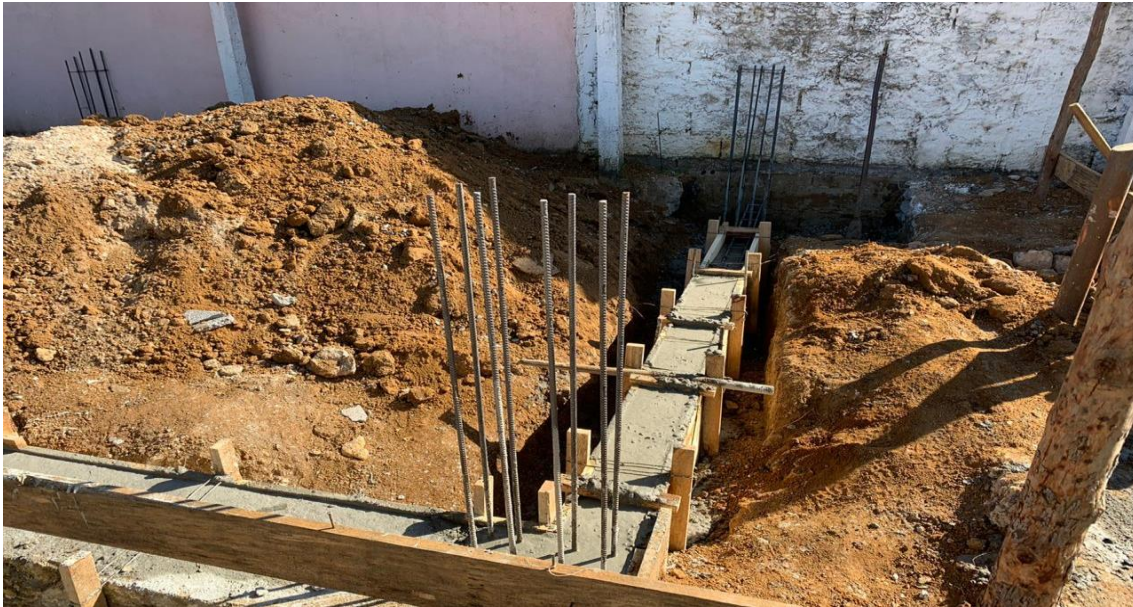
Foto 9: Concretagem das vigas baldrames.

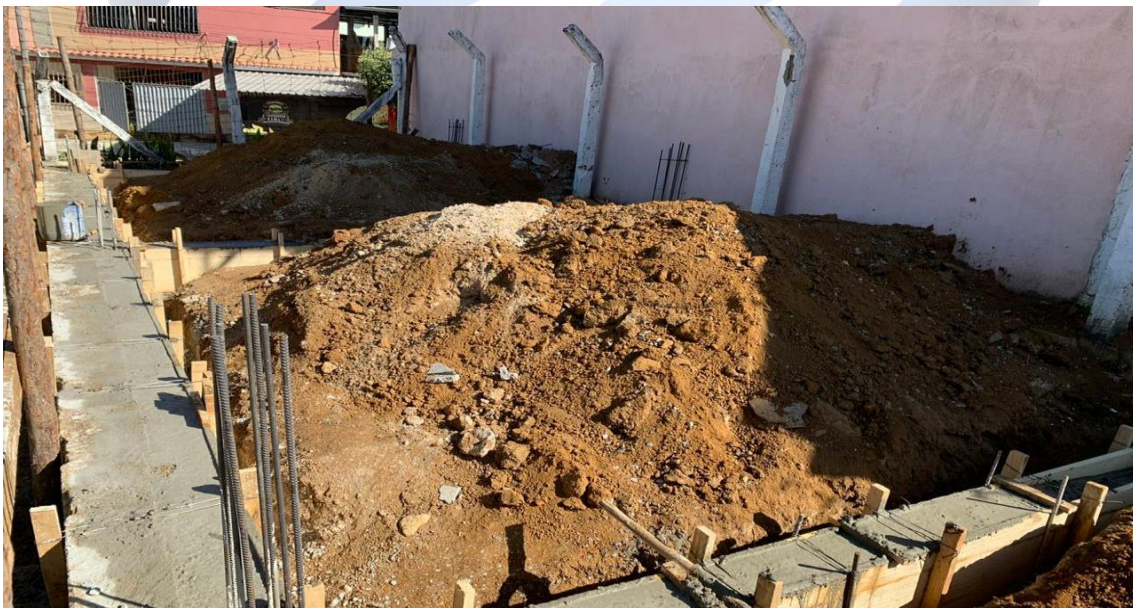
Foto 10: Concretagem das vigas baldrames.

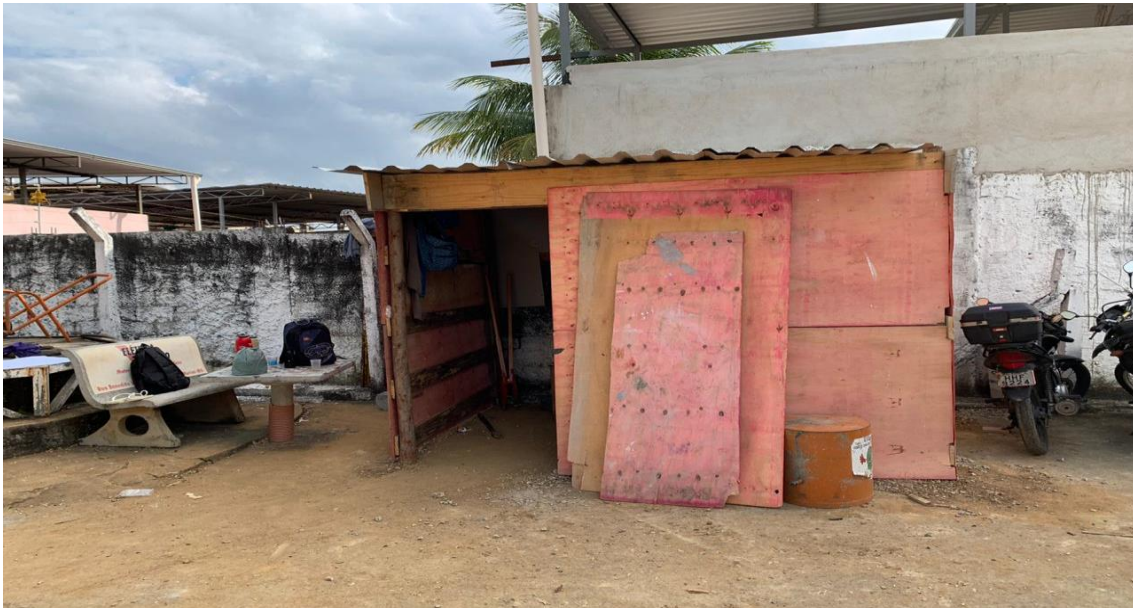
Foto 11: Barracão de obras.

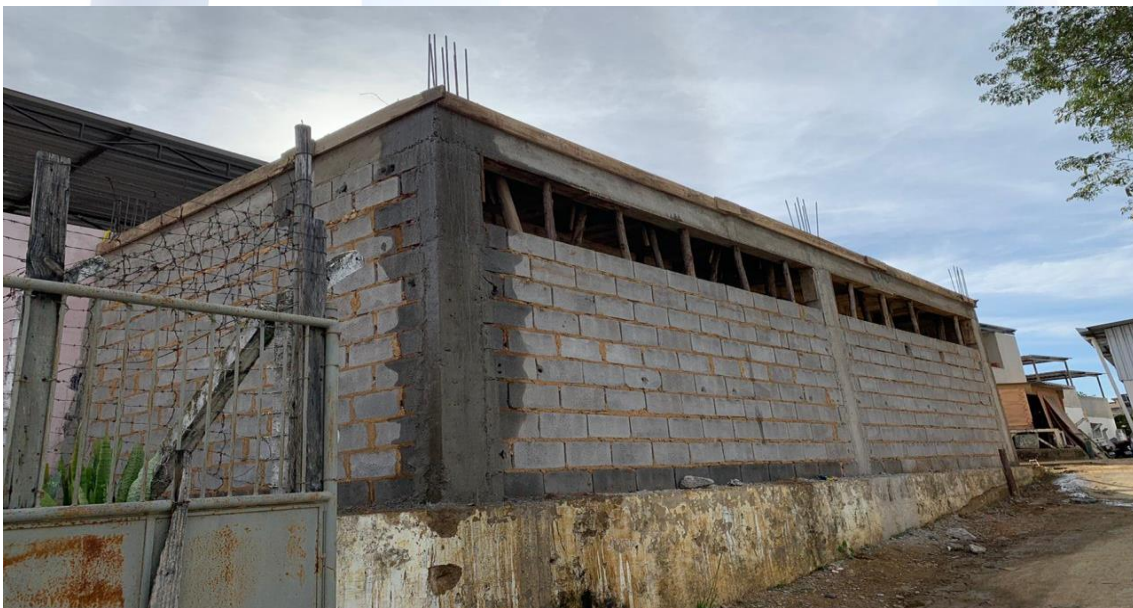
Foto 12: Execução da alvenaria almojarifado.

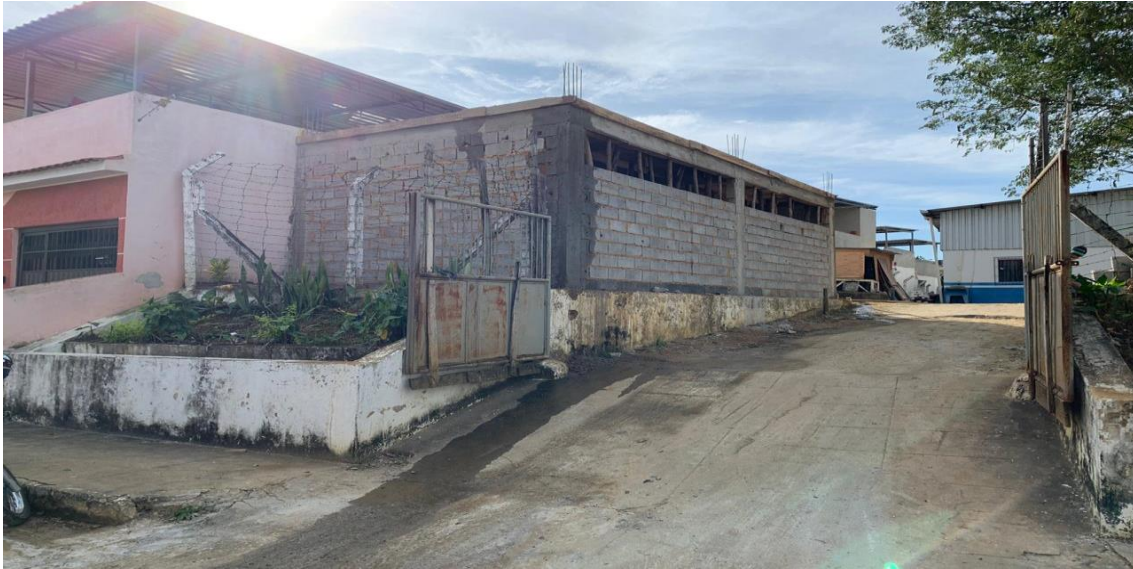
Foto 13: Execução da alvenaria almojarifado.

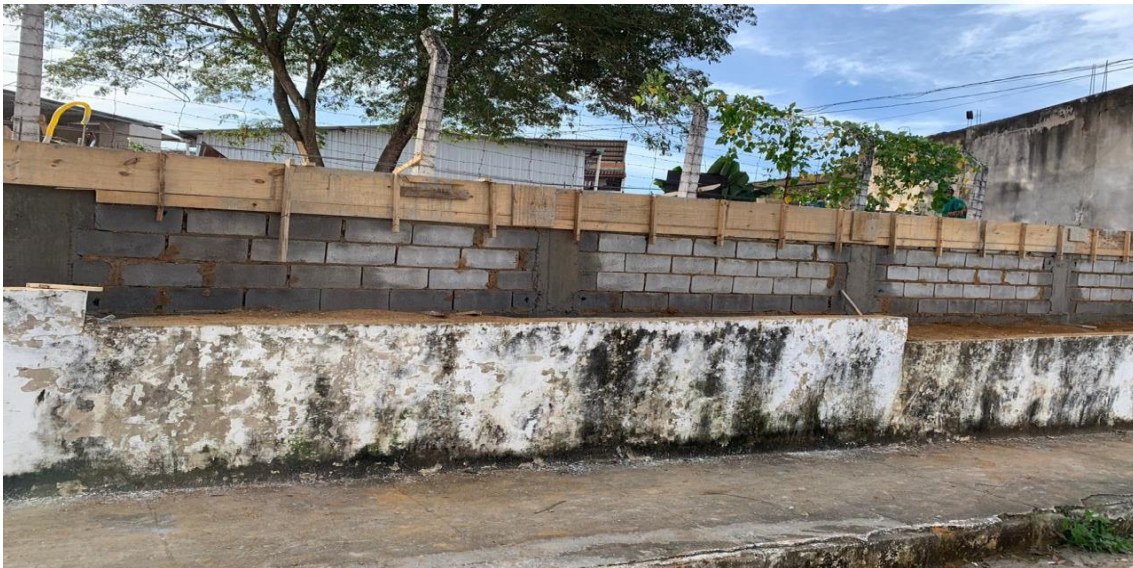
Foto 14: Construção de muro
