*Muriae – MG; 03 de dezembro de 2019.***Ofício Nº:** 244-2019-ST**DE:** Setor de Automação e Elétrica e setor de transportes.**Referente:** Relatório de Visita de Inspeção e Fotos do Ambiente Fabril da Empresa, Vital Implementos Rodoviários.**Assunto:** Avaliação Técnica referente ao objeto de contratação de empresa especializada para fornecimento e instalação de um equipamento combinado para hidrojateamento de alta pressão e sucção a vácuo com a finalidade de desobstrução e limpeza de redes de esgoto, poços de visita, fossas sépticas, elevatórias, tanques em ETA's e ETE's e ainda, desobstrução de galerias de águas pluviais e limpeza de vias públicas. Conforme P.P. 113/2019.**Interessados:** Técnico, Administrativo, Segurança do Trabalho e Diretorias Administrativa / Geral – DEMSUR.

Entre os dias 18 a 22 de novembro de 2019 os servidores do Demsur, Renan Paulo Macedo, MASP 1402 e Tarcísio Ladeira MASP 1426 estiveram na cidade de Limeira no estado de São Paulo para visita à empresa Vital Implementos Rodoviários, referente ao P.P. 113/2019 contratação de empresa especializada para fornecimento e instalação de um equipamento combinado para hidrojateamento de alta pressão e sucção a v

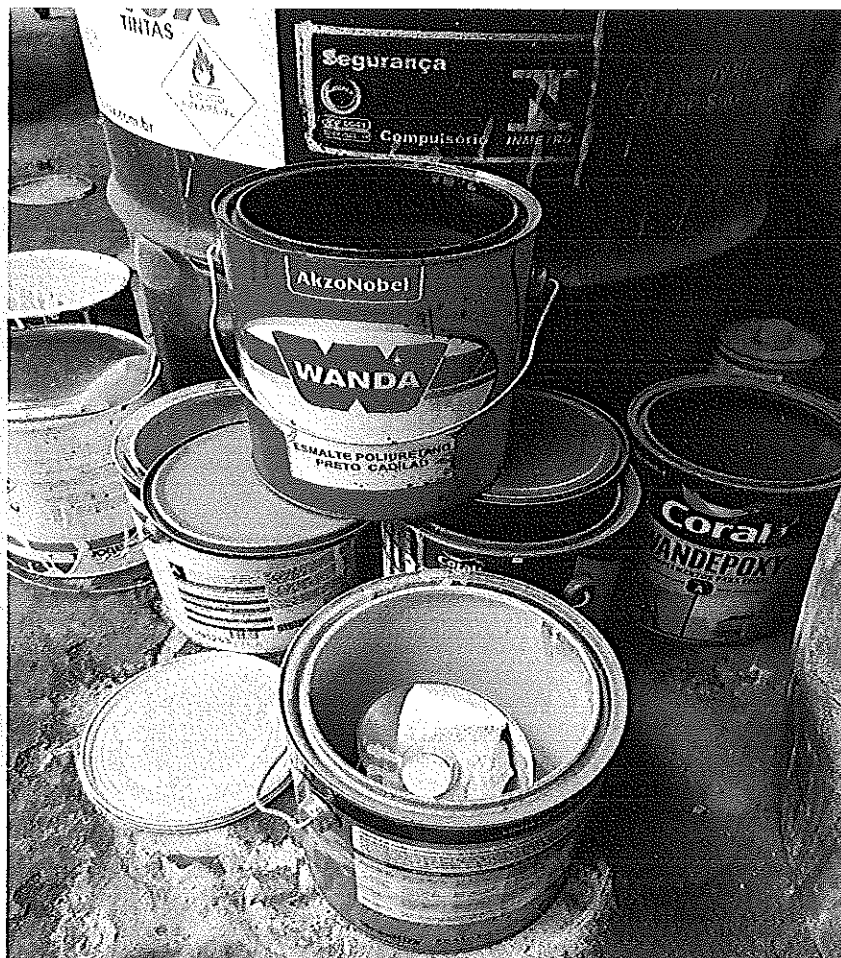
O que foi verificado no local e registrado na foto 04 e foto 05 são produtos de uso comercial que não possuem as certificações para utilização em ambiente severo.

Foto 04 – Tintas utilizadas no processo de pintura.

• Primer acabamento poliuretano acrílico alifático de alta performance, biocomponente, de alta espessura com excelente resistência química, anticorrosiva e boa resistência a abrasão. Deverá atender a Norma AWWA C210 e à Portaria 2.914 de 12/12/2011 do Ministério da Saúde e às normas pertinentes da ANVISA.

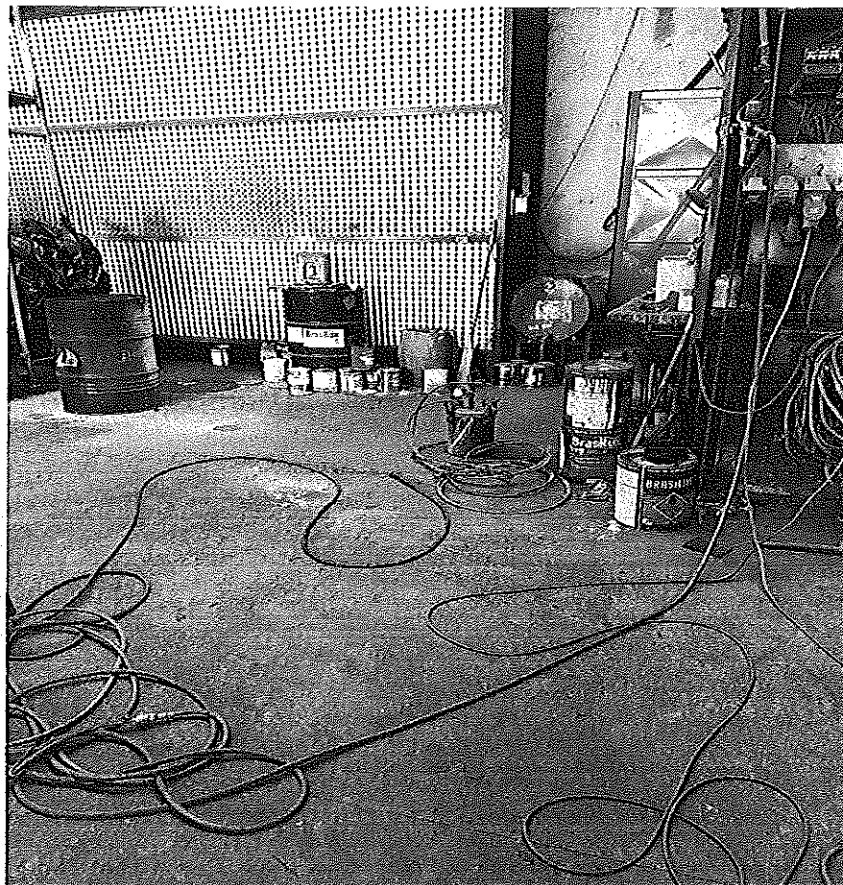
Foto 04 – Tintas utilizadas no processo de pintura.
