**PROJETO DE MONITORAMENTO GEOTÉCNICO, INSTALAÇÃO DE  
INSTRUMENTAÇÃO GEOTÉCNICA E LAUDO DE ESTABILIDADE DO  
MACIÇO DE RESÍDUOS DO ATERRO SANITÁRIO DE MURIAÉ/MG**

*Município de Muriaé, MG*

**PRF-MRE-INS-EST-REL-F  
JUNHO DE 2020**

*Ref.: Projeto de Monitoramento Geotécnico, Instalação de Instrumentação Geotécnica e Laudo de Estabilidade no Maciço de Resíduos do Aterro Sanitário de Muriaé/MG.*

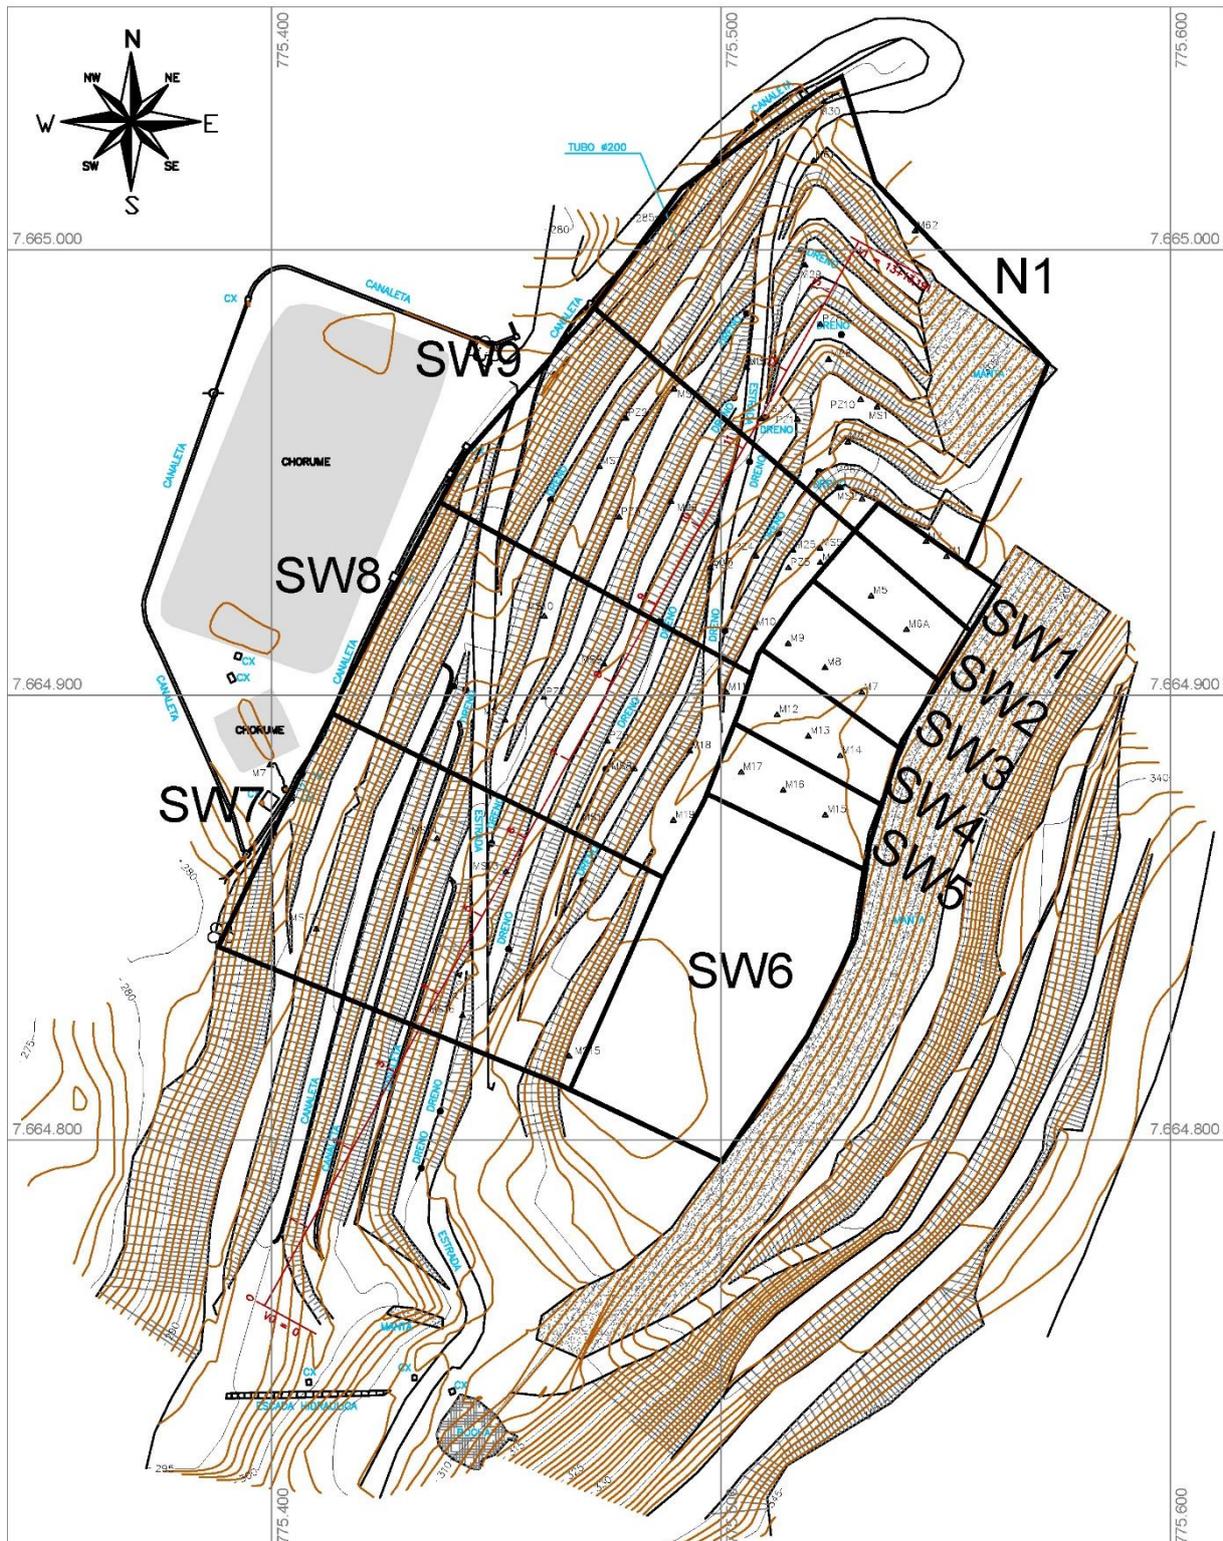
As regiões correspondentes aos setores descritos na Tabela 6-2 são apresentadas na Figura 6-1, que foi elaborada tendo como base o último levantamento topográfico *as-built* fornecido.

Figura 6-1. Setorização do Aterro Sanitário Municipal de Muriaé.

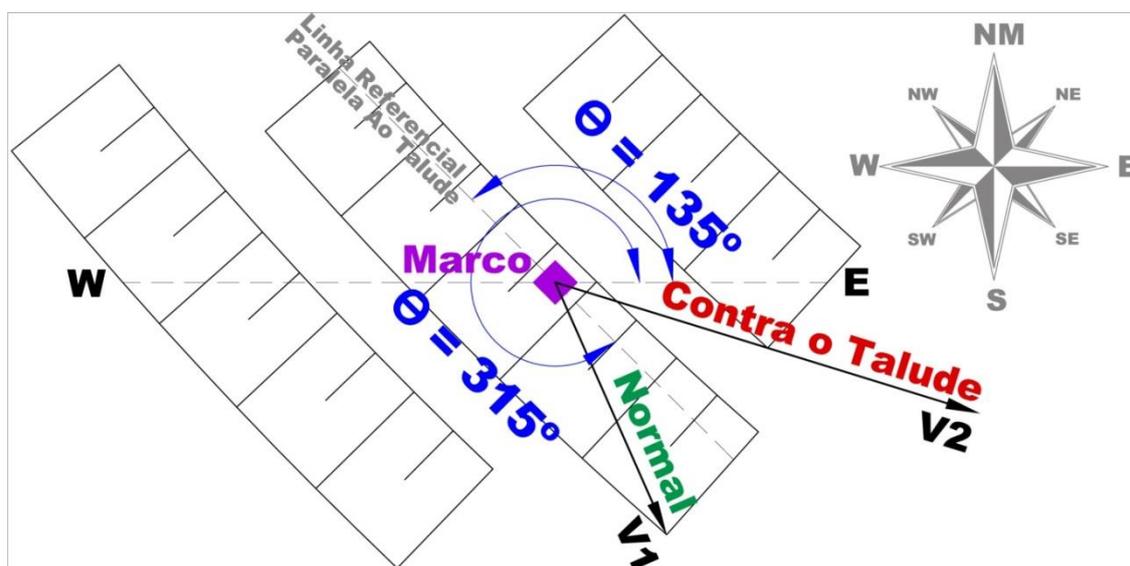
Figura 6-2 - Exemplo de Comportamento Direcional de Marco Superficial instalado em região voltada para o Ocidente.

A Figura 6-2, acima, ilustra um marco superficial instalado em região onde os taludes estão voltados para o Ocidente<sup>1</sup>. No exemplo ilustrado, o talude por sobre o qual está instalado o marco superficial, no ponto de instalação, possui  $\Theta = 135^\circ$  em comparação com linha horizontal W-E. Para este exemplo, todos os resultados de vetores com ângulos  $135^\circ \leq \Theta < 315^\circ$  implicarão em marcos superficiais com Comportamento Direcional Normal, pois, como demonstra a Figura 6-2, esta situação apresenta o marco superficial “descendo” os taludes. De modo contrário, se os resultados obtidos dos vetores apresentarem ângulos  $\Theta < 135^\circ$  ou  $\Theta \geq 315^\circ$ , o marco superficial estaria “contra” o talude. Para efeito de comparação no mesmo exemplo, e que pode ser observado no,  $\Theta_{\text{MIN}} = 135^\circ$  é o mínimo valor de ângulo  $\Theta$  para que o Comportamento Direcional deste marco superficial seja considerado Normal, até o valor máximo  $\Theta_{\text{MAX}}$  de  $315^\circ$ . Ou seja,  $\Theta_{\text{MIN}}$  e  $\Theta_{\text{MAX}}$  são os extremos do intervalo de comparação.

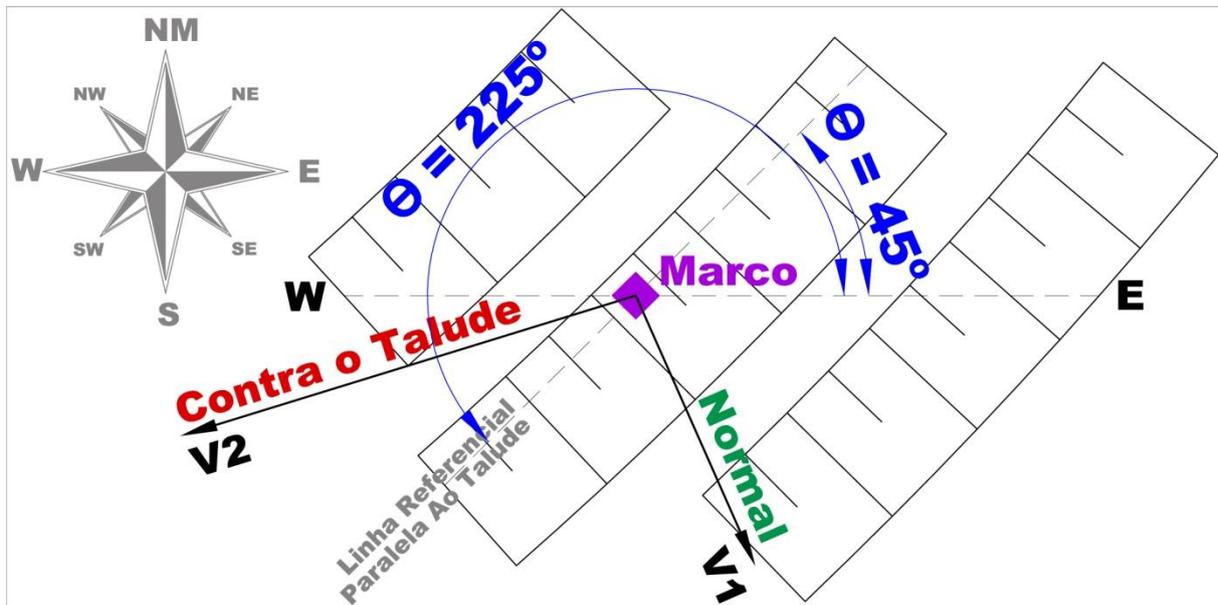
Figura 6-3 - Exemplo de Comportamento Direcional de Marco Superficial instalado em região voltada para o Oriente.

A Figura 6-3, acima, ilustra um marco superficial instalado em região onde os taludes estão voltados para o Oriente<sup>2</sup>. No exemplo ilustrado, o talude por sobre o qual está instalado o marco superficial, no ponto de instalação, possui  $\Theta = 45^\circ$  em comparação com linha horizontal W-E. Para este exemplo, todos os resultados de vetores com ângulos  $\Theta < 45^\circ$  ou  $\Theta \geq 225^\circ$  implicarão em marcos superficiais com Comportamento Direcional Normal, pois, como demonstra a Figura 6-3, esta situação apresenta o marco superficial “descendo” os taludes. De modo contrário, se os resultados obtidos dos vetores apresentarem ângulos  $45^\circ \leq \Theta < 225^\circ$ , o marco superficial estaria “contra” o talude. Para efeito de comparação no mesmo exemplo, e que pode ser observado na Tabela 6-11,  $\Theta_{\text{MIN}} = 45^\circ$  é o mínimo valor de ângulo  $\Theta$  para que o Comportamento Direcional deste marco superficial seja considerado Contra Talude, até o valor máximo  $\Theta_{\text{MAX}}$  de  $225^\circ$ . Ou seja,  $\Theta_{\text{MIN}}$  e  $\Theta_{\text{MAX}}$  são os extremos do intervalo de comparação e ainda, marcos instalados no Ocidente tem interpretação inversa aos marcos superficiais instalados no Oriente.

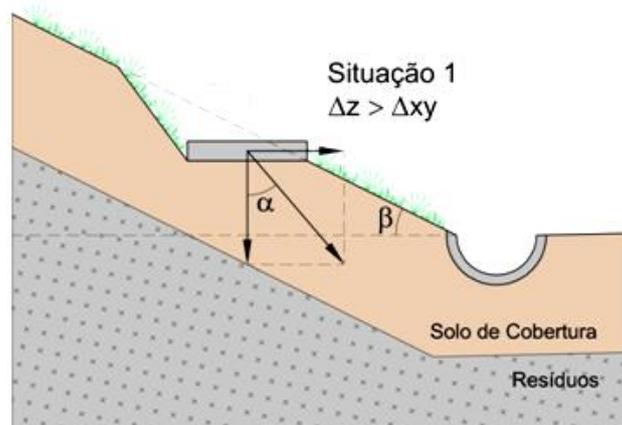
**Situação 1:** quando  $\alpha \leq 45^\circ$ , com o deslocamento horizontal menor que o vertical. Neste caso tem-se uma provável condição de estabilidade, o que se caracteriza como um Comportamento Deformacional Desejável, de acordo com a Figura 6-4.

Figura 6-4 - Esquema do Comportamento Deformacional Desejável da direção resultante dos marcos superficiais.

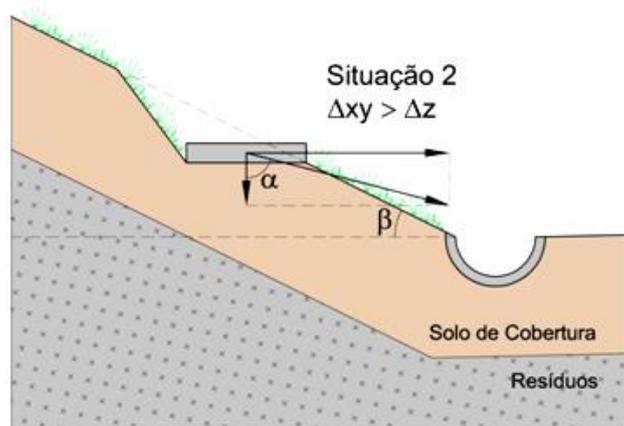
horizontal,  $\beta$ , de forma a avaliar a tendência da movimentação, comparando  $\alpha$  com  $90^\circ - \beta$ . Uma condição potencial de instabilidade da massa, e eventual surgimento de trincas de tração refletidas pelo marco superficial analisado, ocorrerá quando  $\alpha \geq 90^\circ - \beta$ , o que se caracteriza como um Comportamento Deformacional Não Desejável. Cabe salientar que este comportamento também depende da magnitude dos deslocamentos, observada a tabela dos parâmetros de alerta para velocidades de deslocamento apresentada anteriormente. Esta condição é apresentada a seguir na Figura 6-5.

**Figura 6-5 - Esquema do Comportamento Deformacional Não Desejável da direção resultante dos marcos superficiais.**

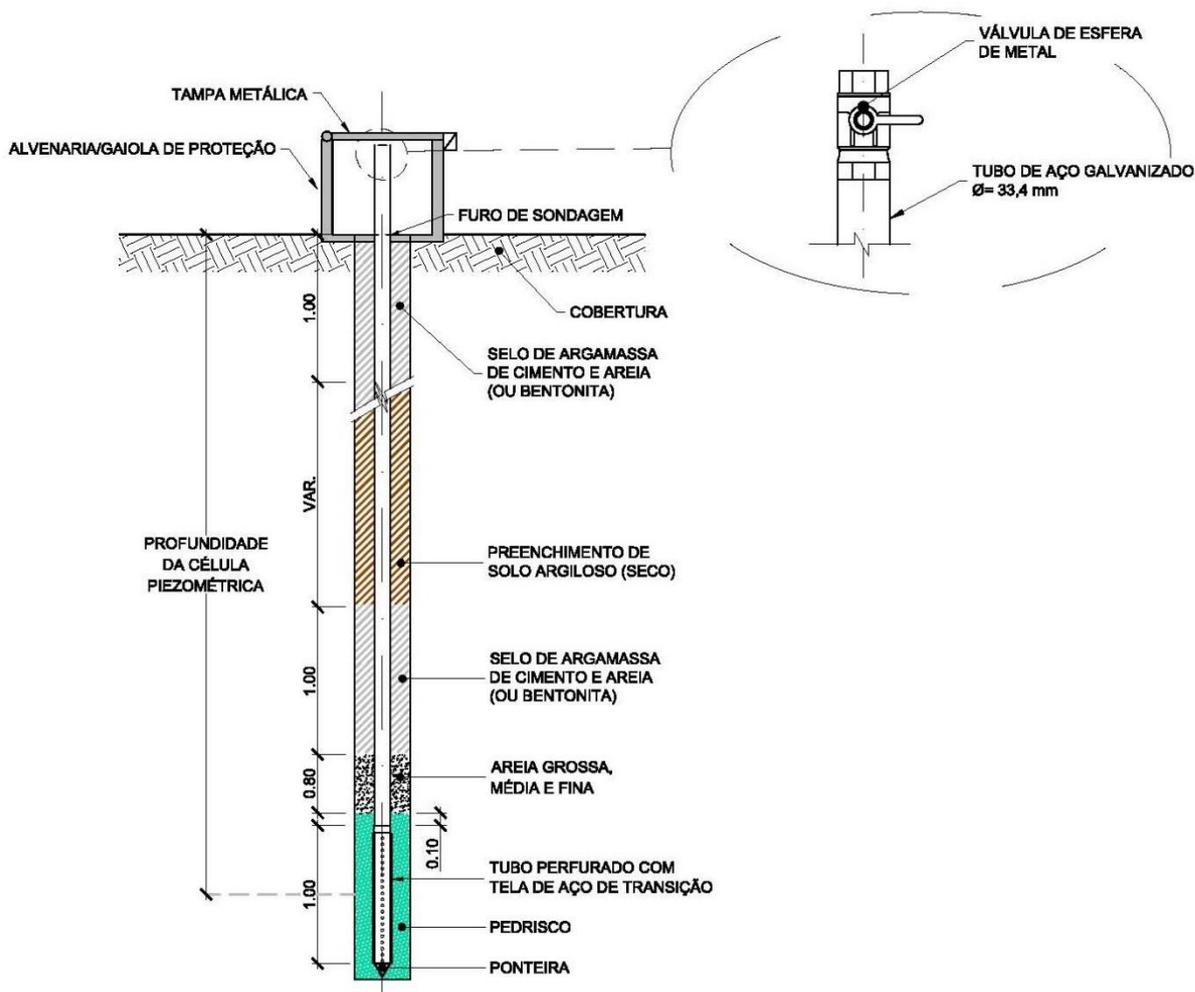
Na Figura 7-1, apresenta-se o perfil esquemático do piezômetro instalado juntamente com a imagem de um sistema de proteção do piezômetro.

Figura 7-1. Perfil esquemático de Piezômetro tipo “stand pipe” ou Geotech.

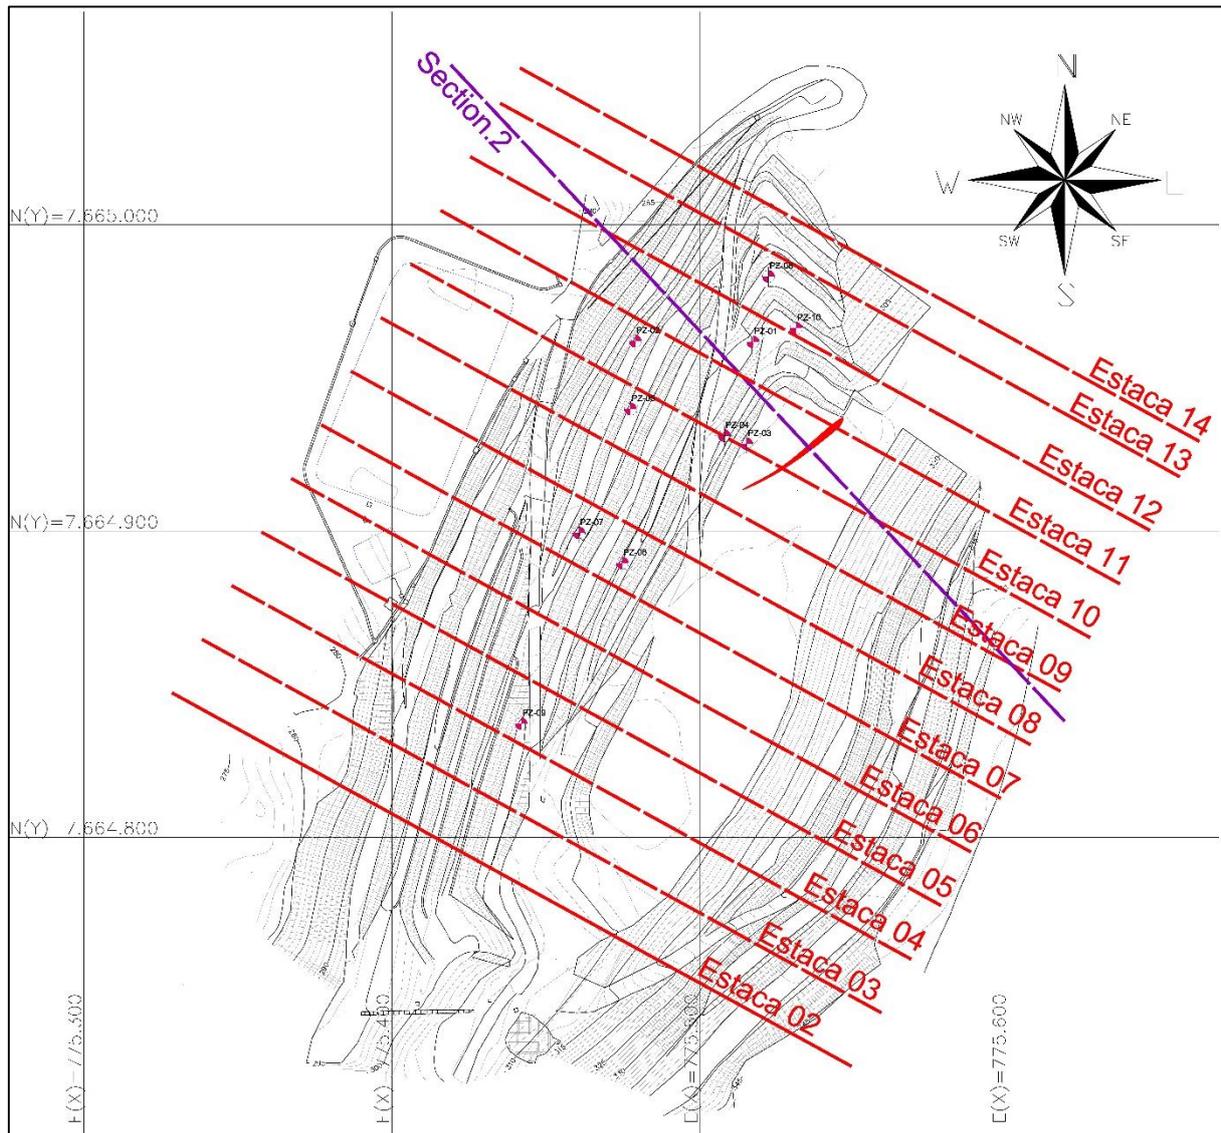
Figura 8-1 - Locação das seções críticas de análise de estabilidade (sem escala).

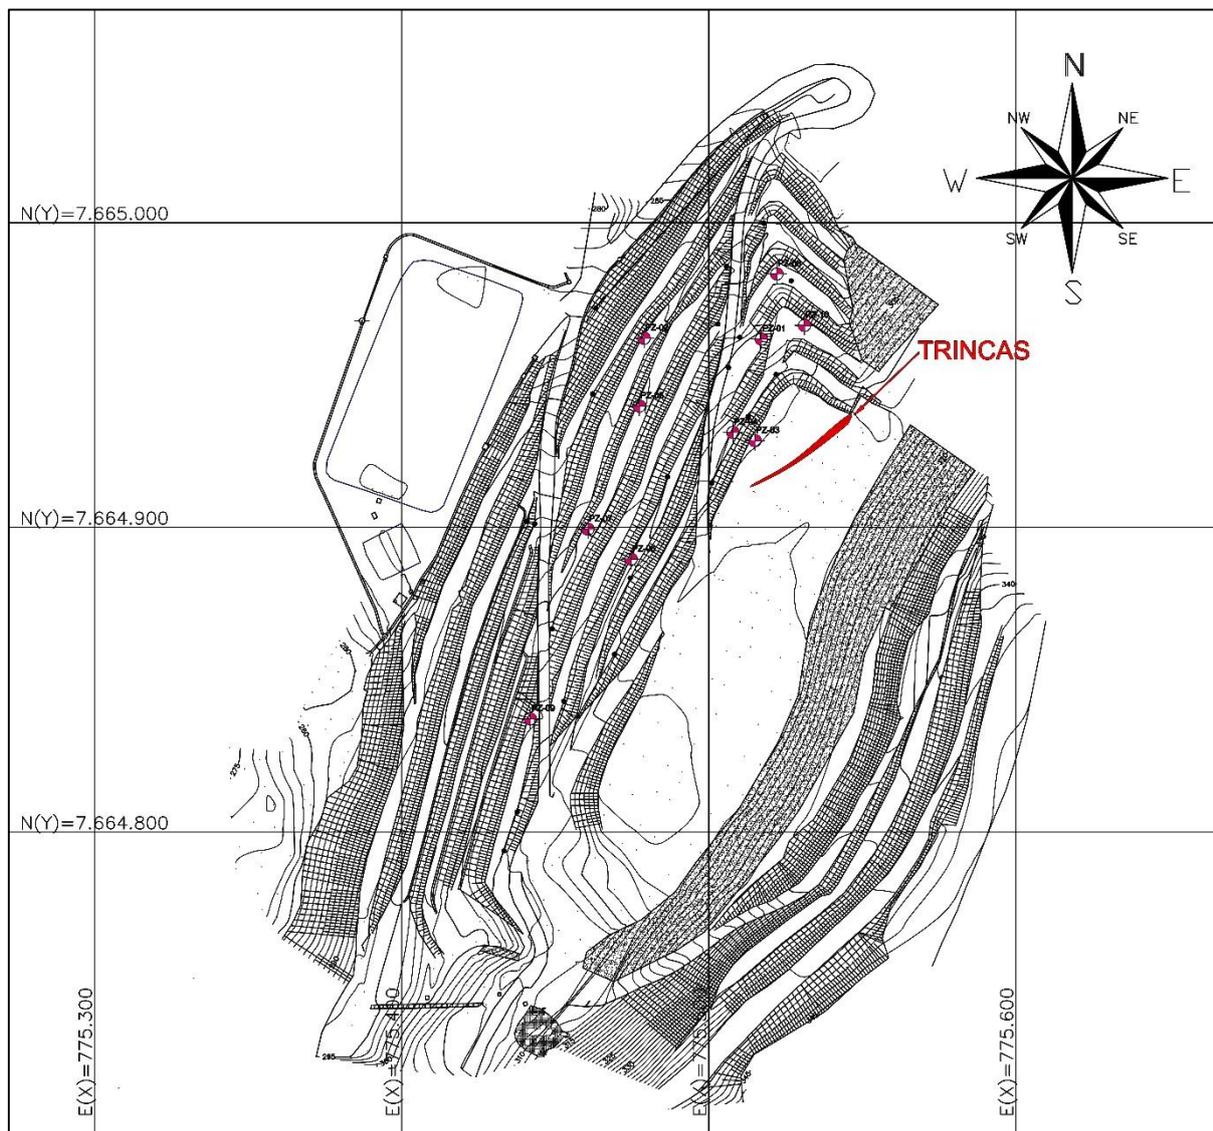
Visando identificar o mais provável traçado da superfície de ruptura hipotética, de maior probabilidade de ocorrência, foi realizada vistoria técnica nos dias 20, 21 e 22/05/2020 pelos técnicos da Geotech acompanhados pelos técnicos do DEMSUR. Nesta vistoria foi constatada a ocorrência de trincas no platô superior do aterro, na região Norte do maciço de resíduos, conforme ilustrado na Figura 8-2, a seguir.

**Figura 8-2. Localização da região com ocorrências de trincas no aterro sanitário, no âmbito da inspeção técnica realizada em maio de 2020.**

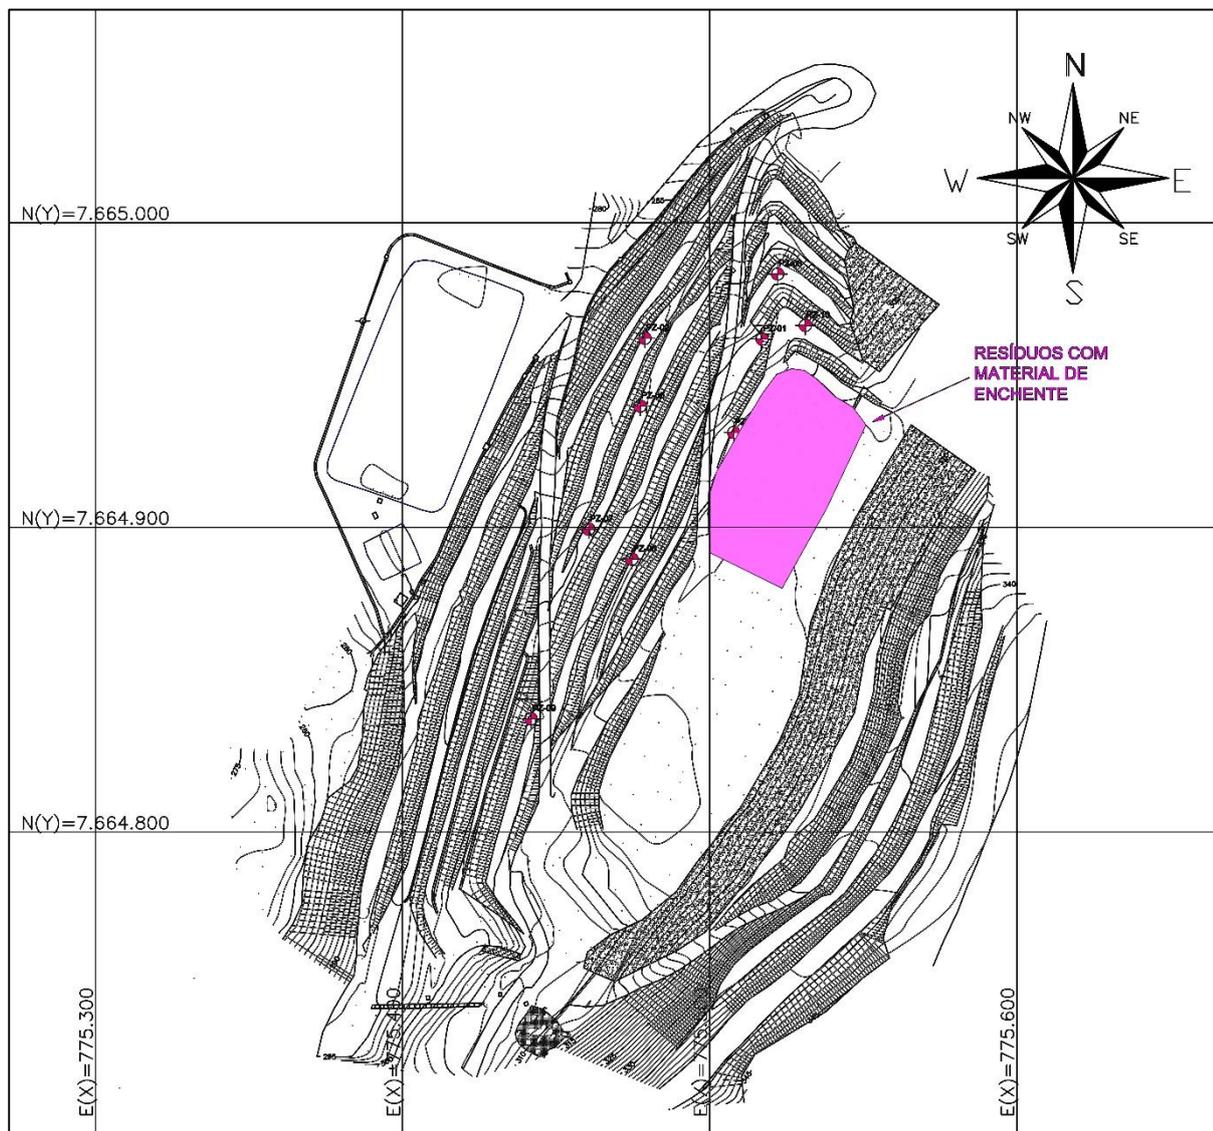
Conforme informações do empreendedor, em janeiro de 2020, foram dispostos resíduos provenientes de limpeza de ruas e domicílios após a ocorrência de chuvas intensas e enchentes. Naquela ocasião, estes materiais eram triados e selecionados, de modo que fossem dispostos no aterro sanitário somente resíduos misturados com materiais volumosos e lama. Na Figura 8-3 a seguir apresenta-se a locação da área em que foram dispostos resíduos, estima-se que esta camada possua cerca de 2 metros de espessura.

**Figura 8-3. Localização da área em que foram dispostos resíduos provenientes da limpeza de vias públicas e domicílios após a enchente ocorrida em janeiro de 2020 (sem escala).**

Segundo o empreendedor, devido a dificuldade de compactação, este material não foi compactado, sendo dispostos resíduos domiciliares sobre estes materiais e assim, compactados conforme as práticas usuais de operação de aterros sanitários.

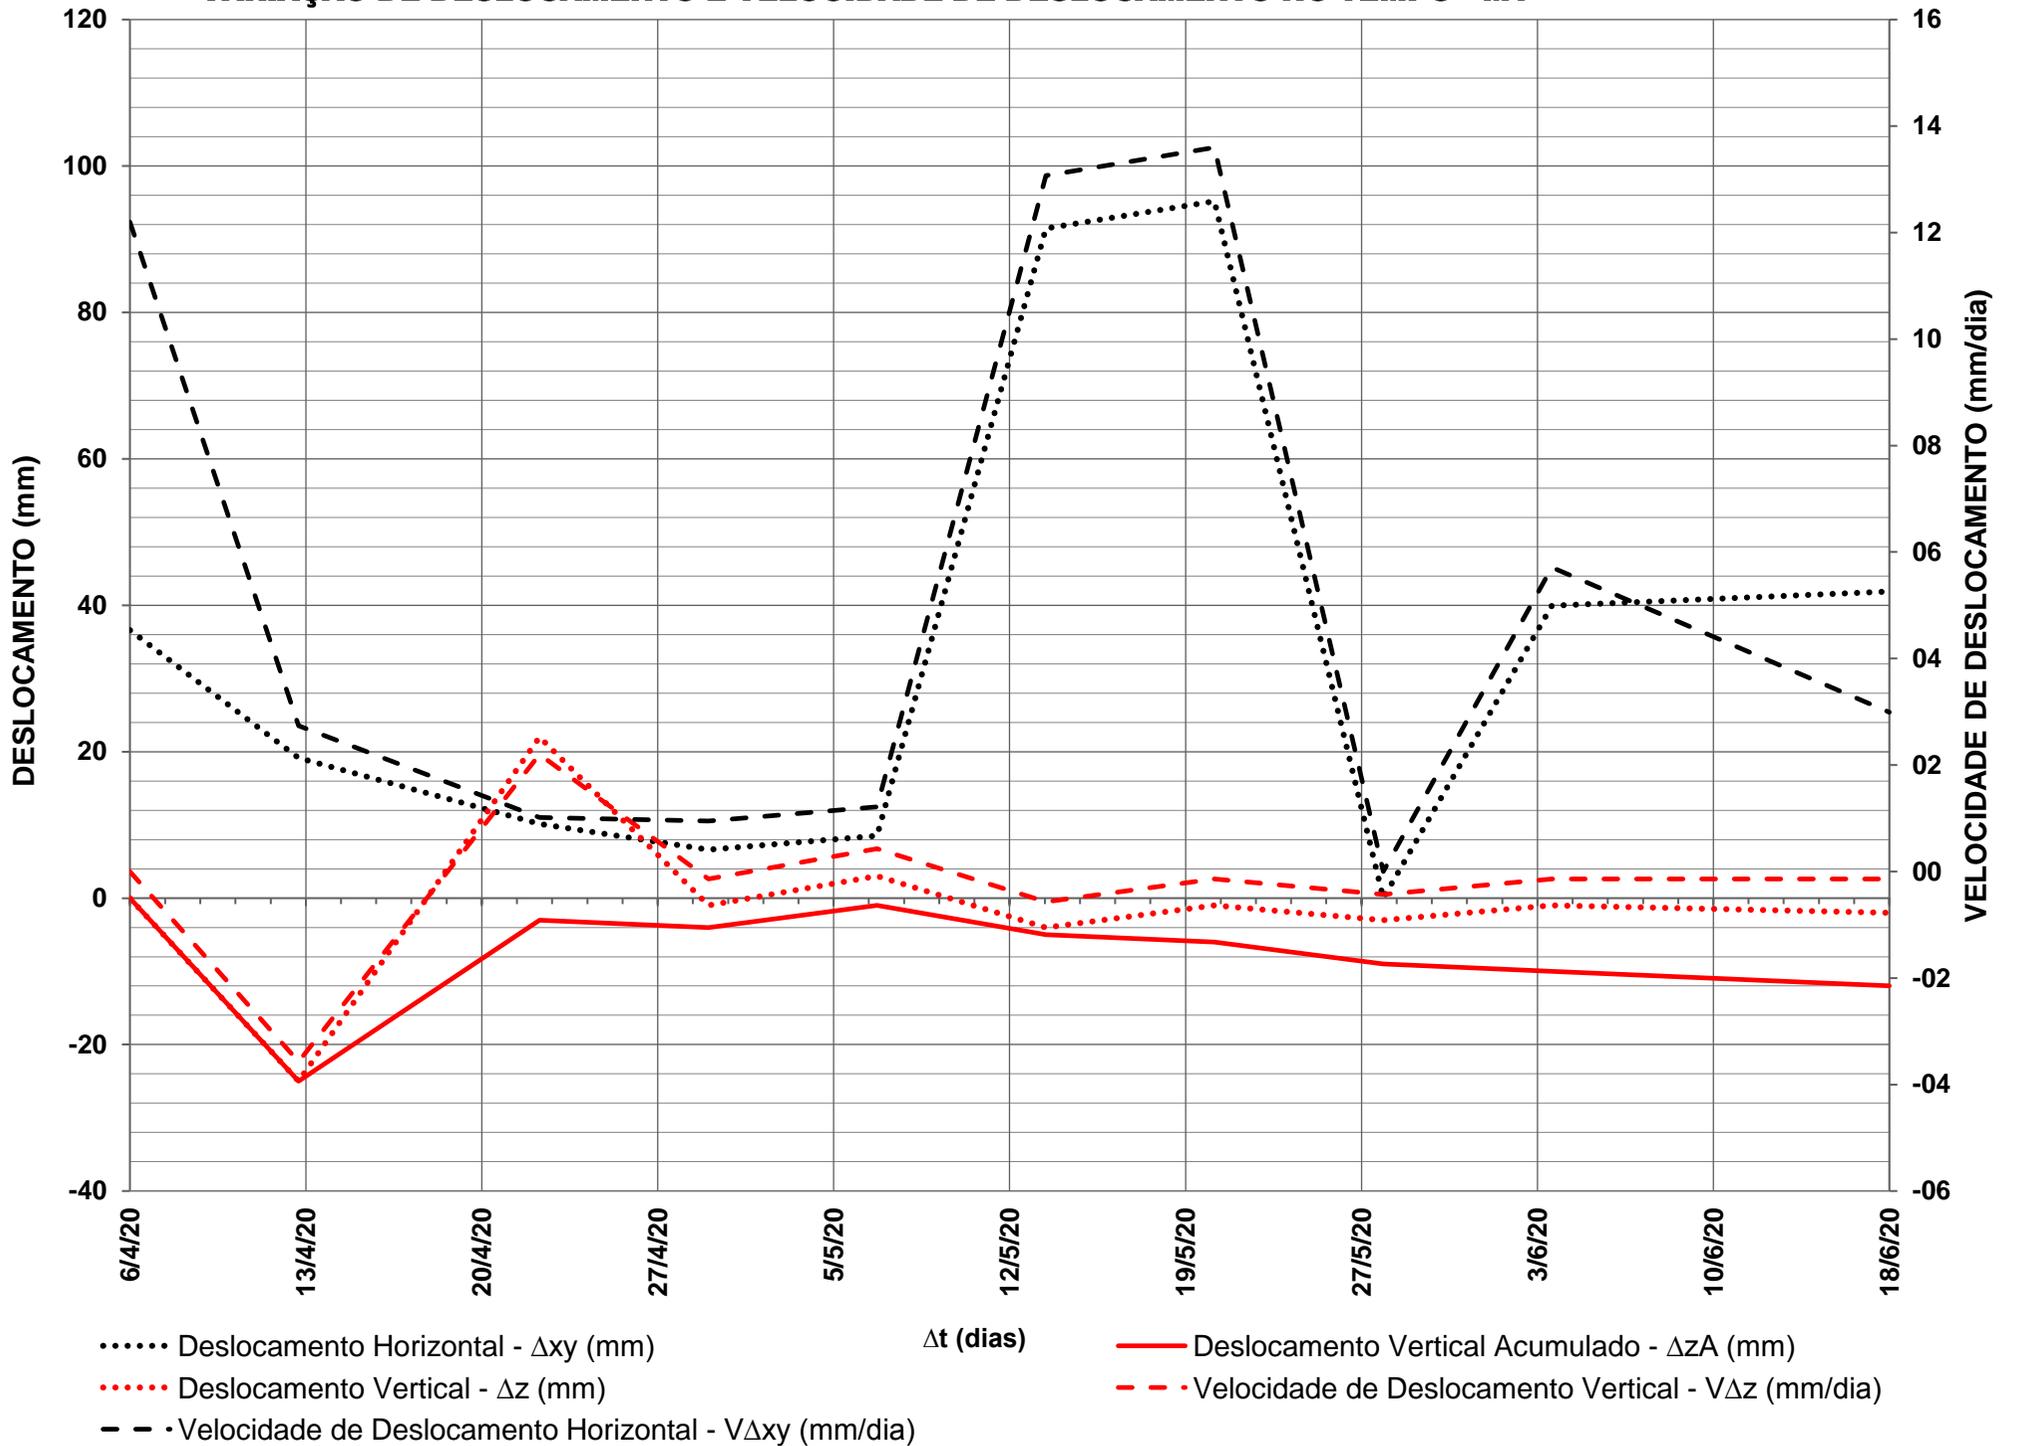
# VARIAÇÃO DE DESLOCAMENTO E VELOCIDADE DE DESLOCAMENTO NO TEMPO - M1

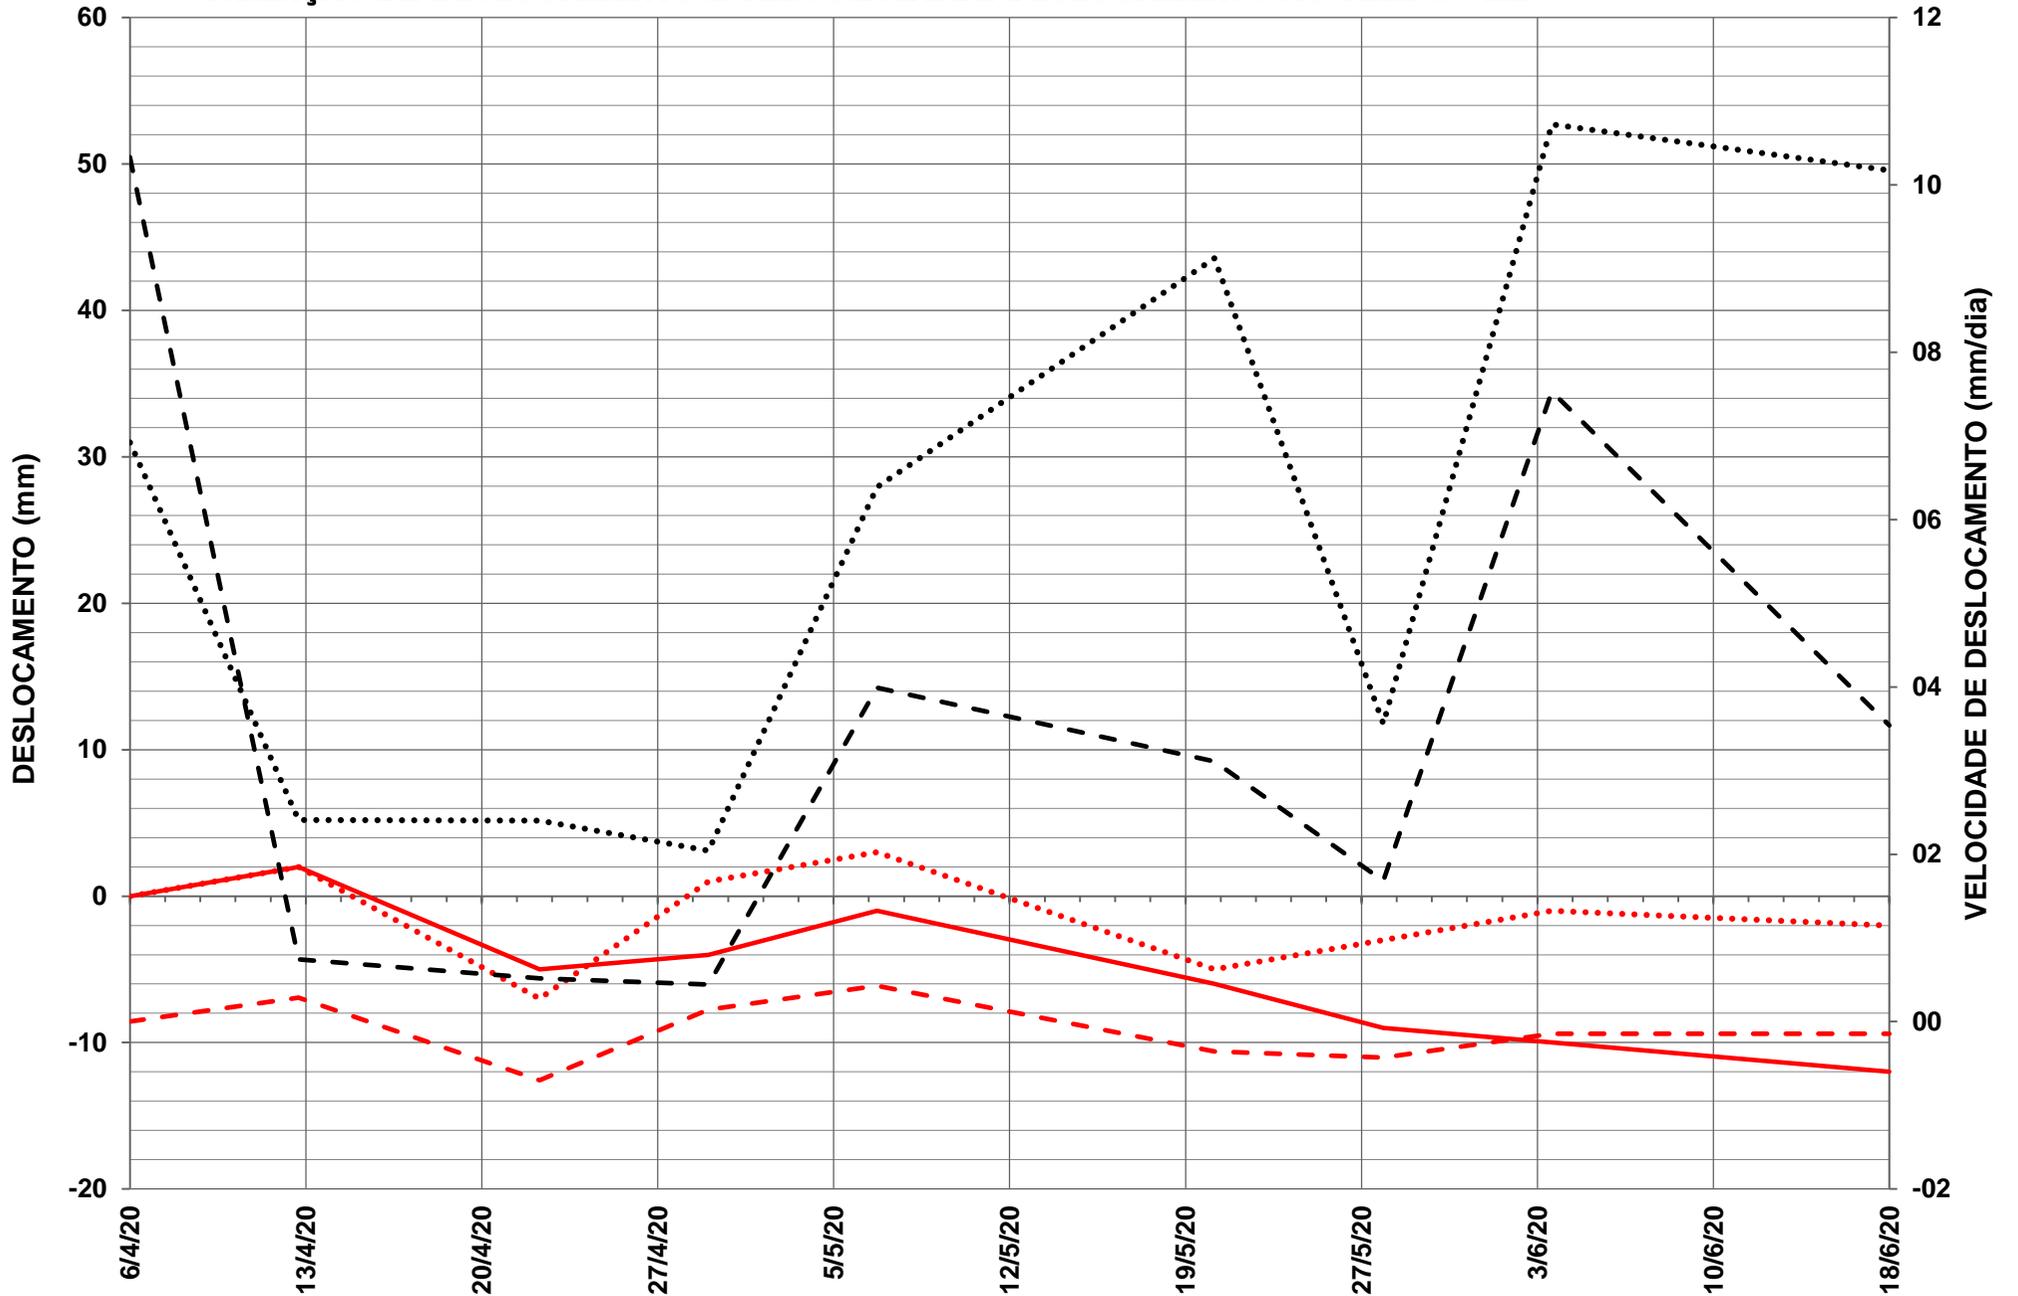
# VARIAÇÃO DE DESLOCAMENTO E VELOCIDADE DE DESLOCAMENTO NO TEMPO - M2

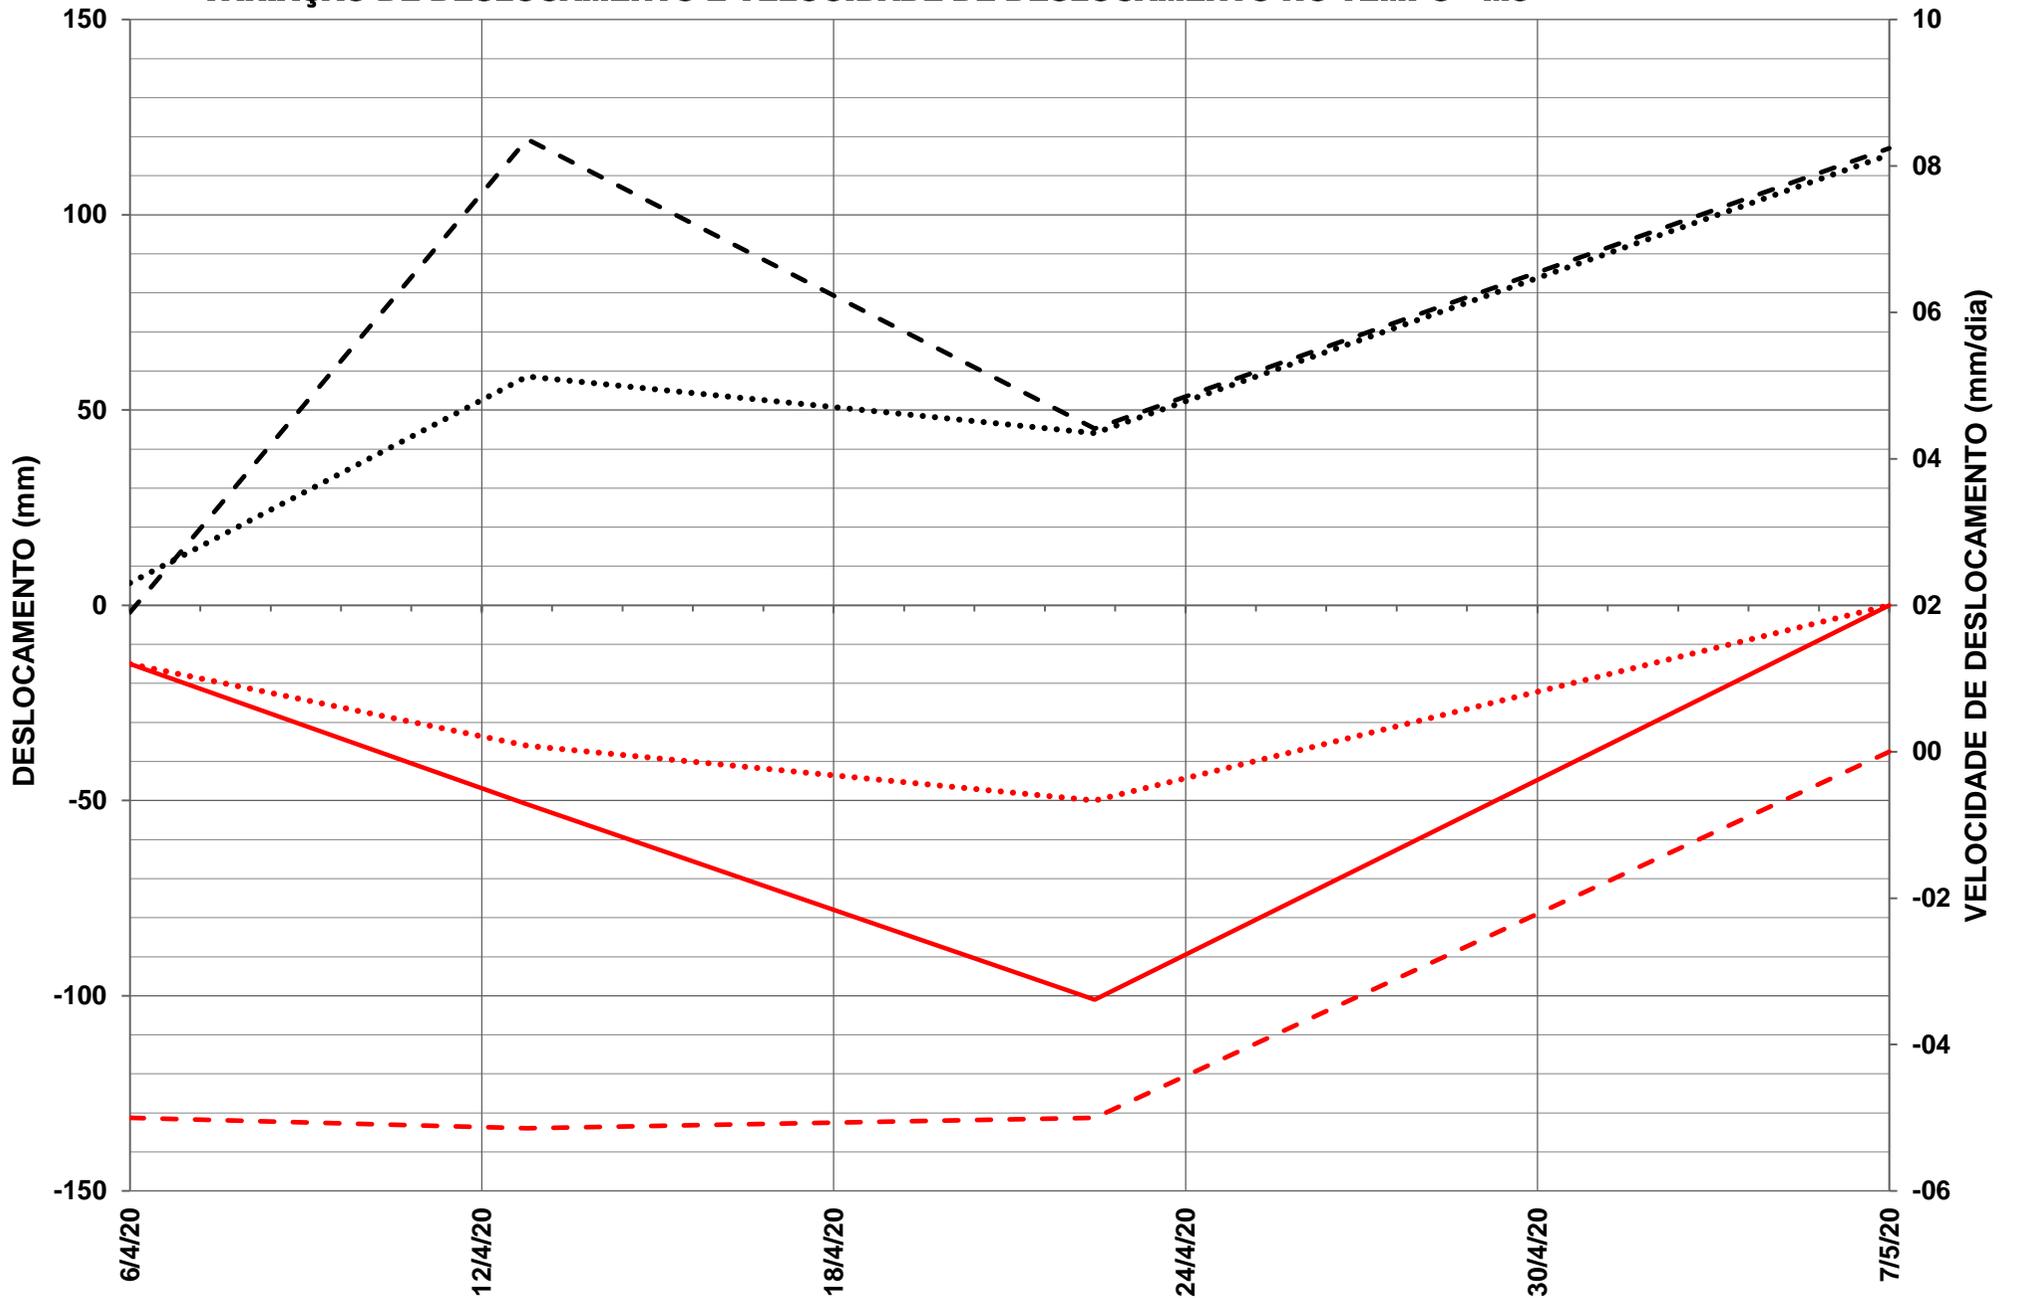
### VARIAÇÃO DE DESLOCAMENTO E VELOCIDADE DE DESLOCAMENTO NO TEMPO - M3

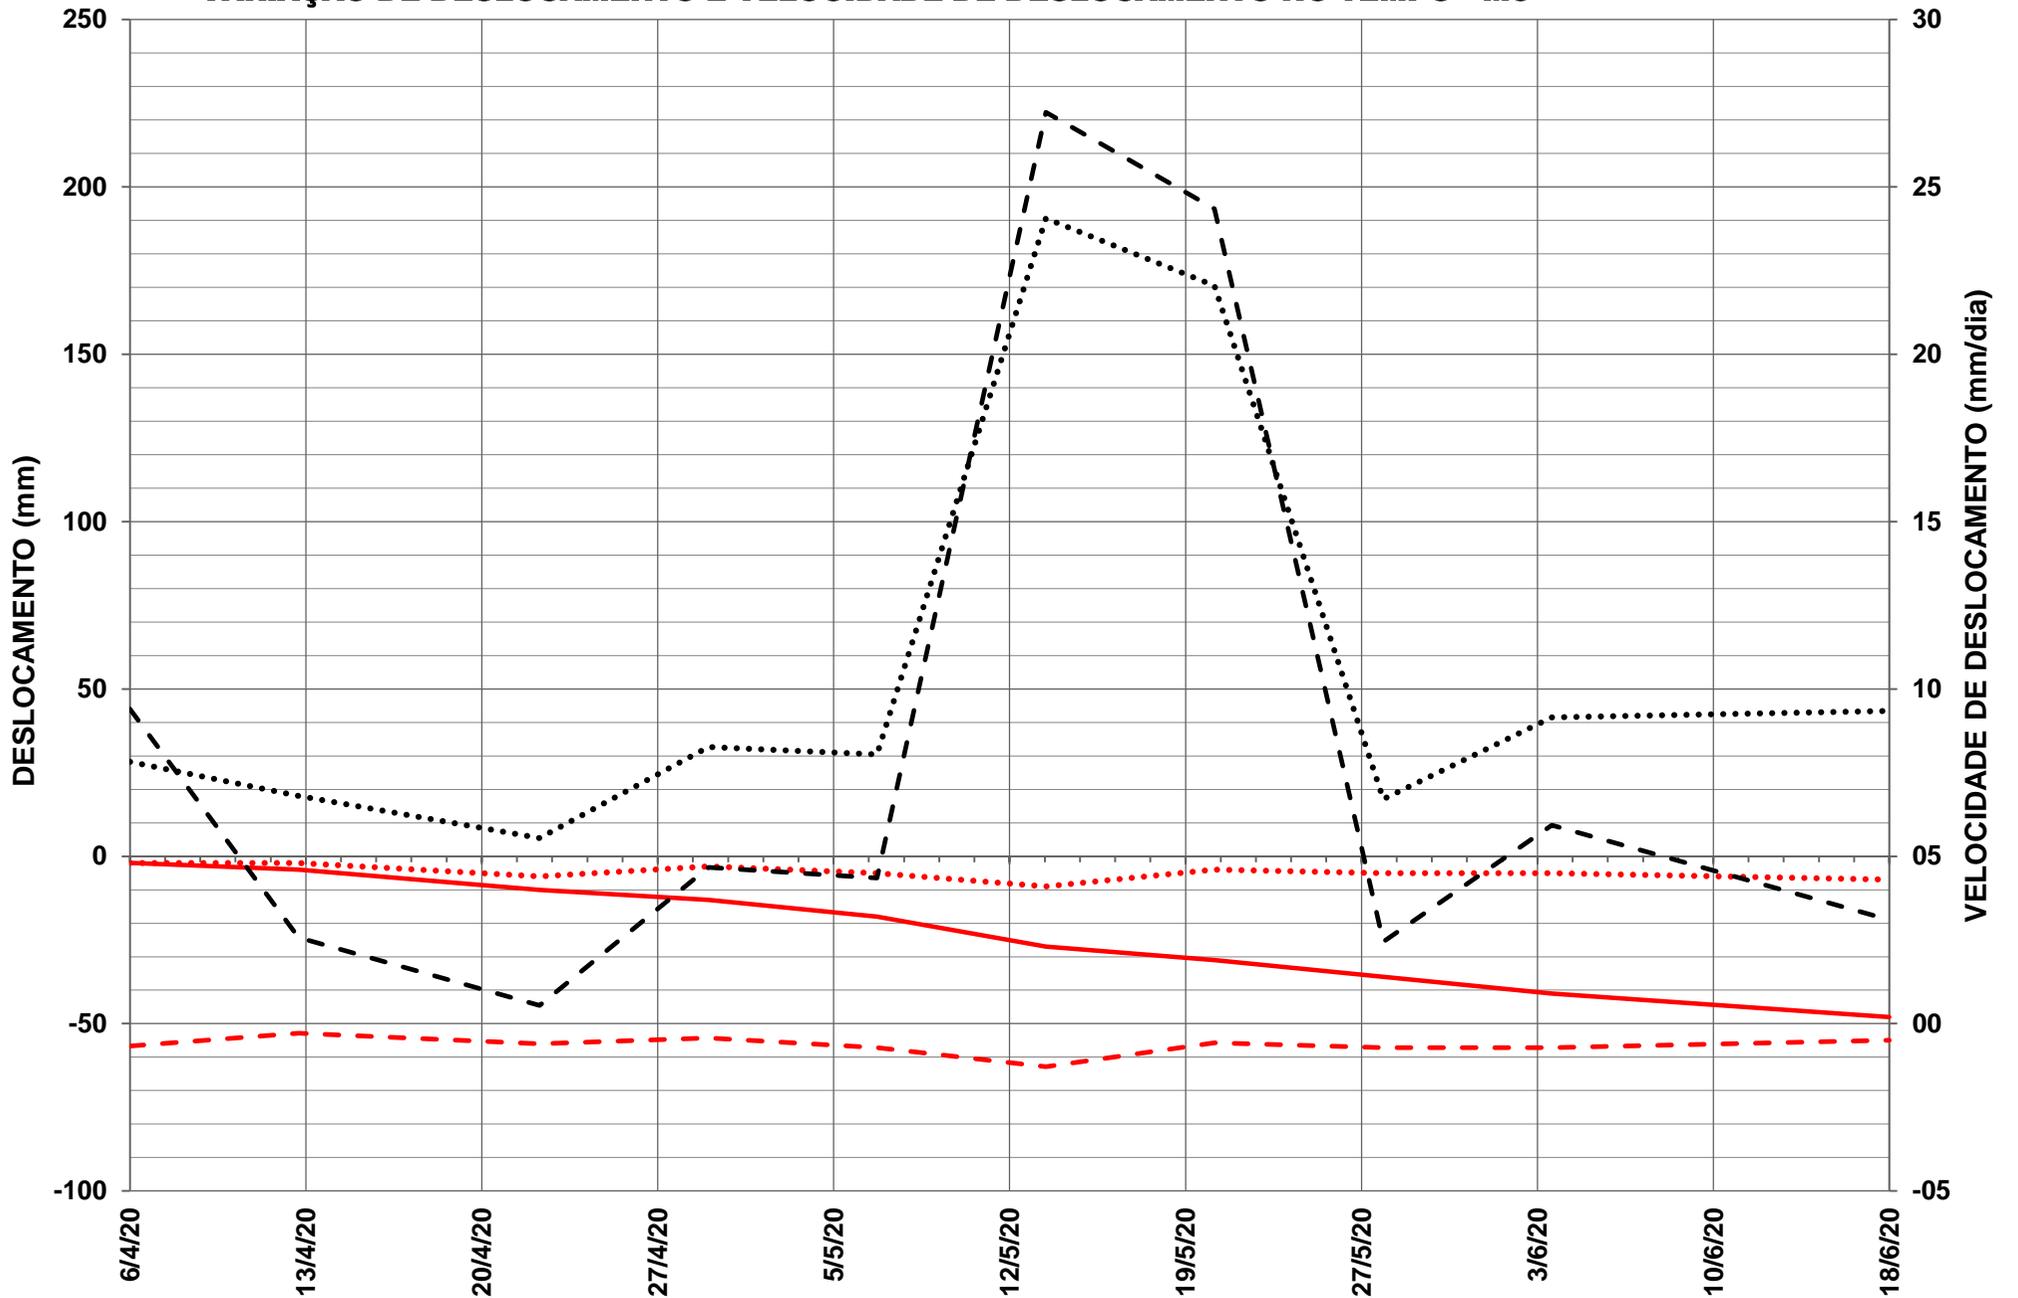
# VARIAÇÃO DE DESLOCAMENTO E VELOCIDADE DE DESLOCAMENTO NO TEMPO - M6

..... Deslocamento Horizontal -  $\Delta xy$  (mm)

..... Deslocamento Vertical -  $\Delta z$  (mm)

- - - Velocidade de Deslocamento Horizontal -  $V\Delta xy$  (mm/dia)

$\Delta t$  (dias)
