**PROJETO DE MONITORAMENTO GEOTÉCNICO, INSTALAÇÃO DE  
INSTRUMENTAÇÃO GEOTÉCNICA E LAUDO DE ESTABILIDADE DO  
MACIÇO DE RESÍDUOS DO ATERRO SANITÁRIO DE MURIAÉ/MG**

*Município de Muriaé, MG*

**PRF-MRE-INS-EST-REL-F  
JUNHO DE 2020**

*Ref.: Projeto de Monitoramento Geotécnico, Instalação de Instrumentação Geotécnica e Laudo de Estabilidade no Maciço de Resíduos do Aterro Sanitário de Muriaé/MG.*

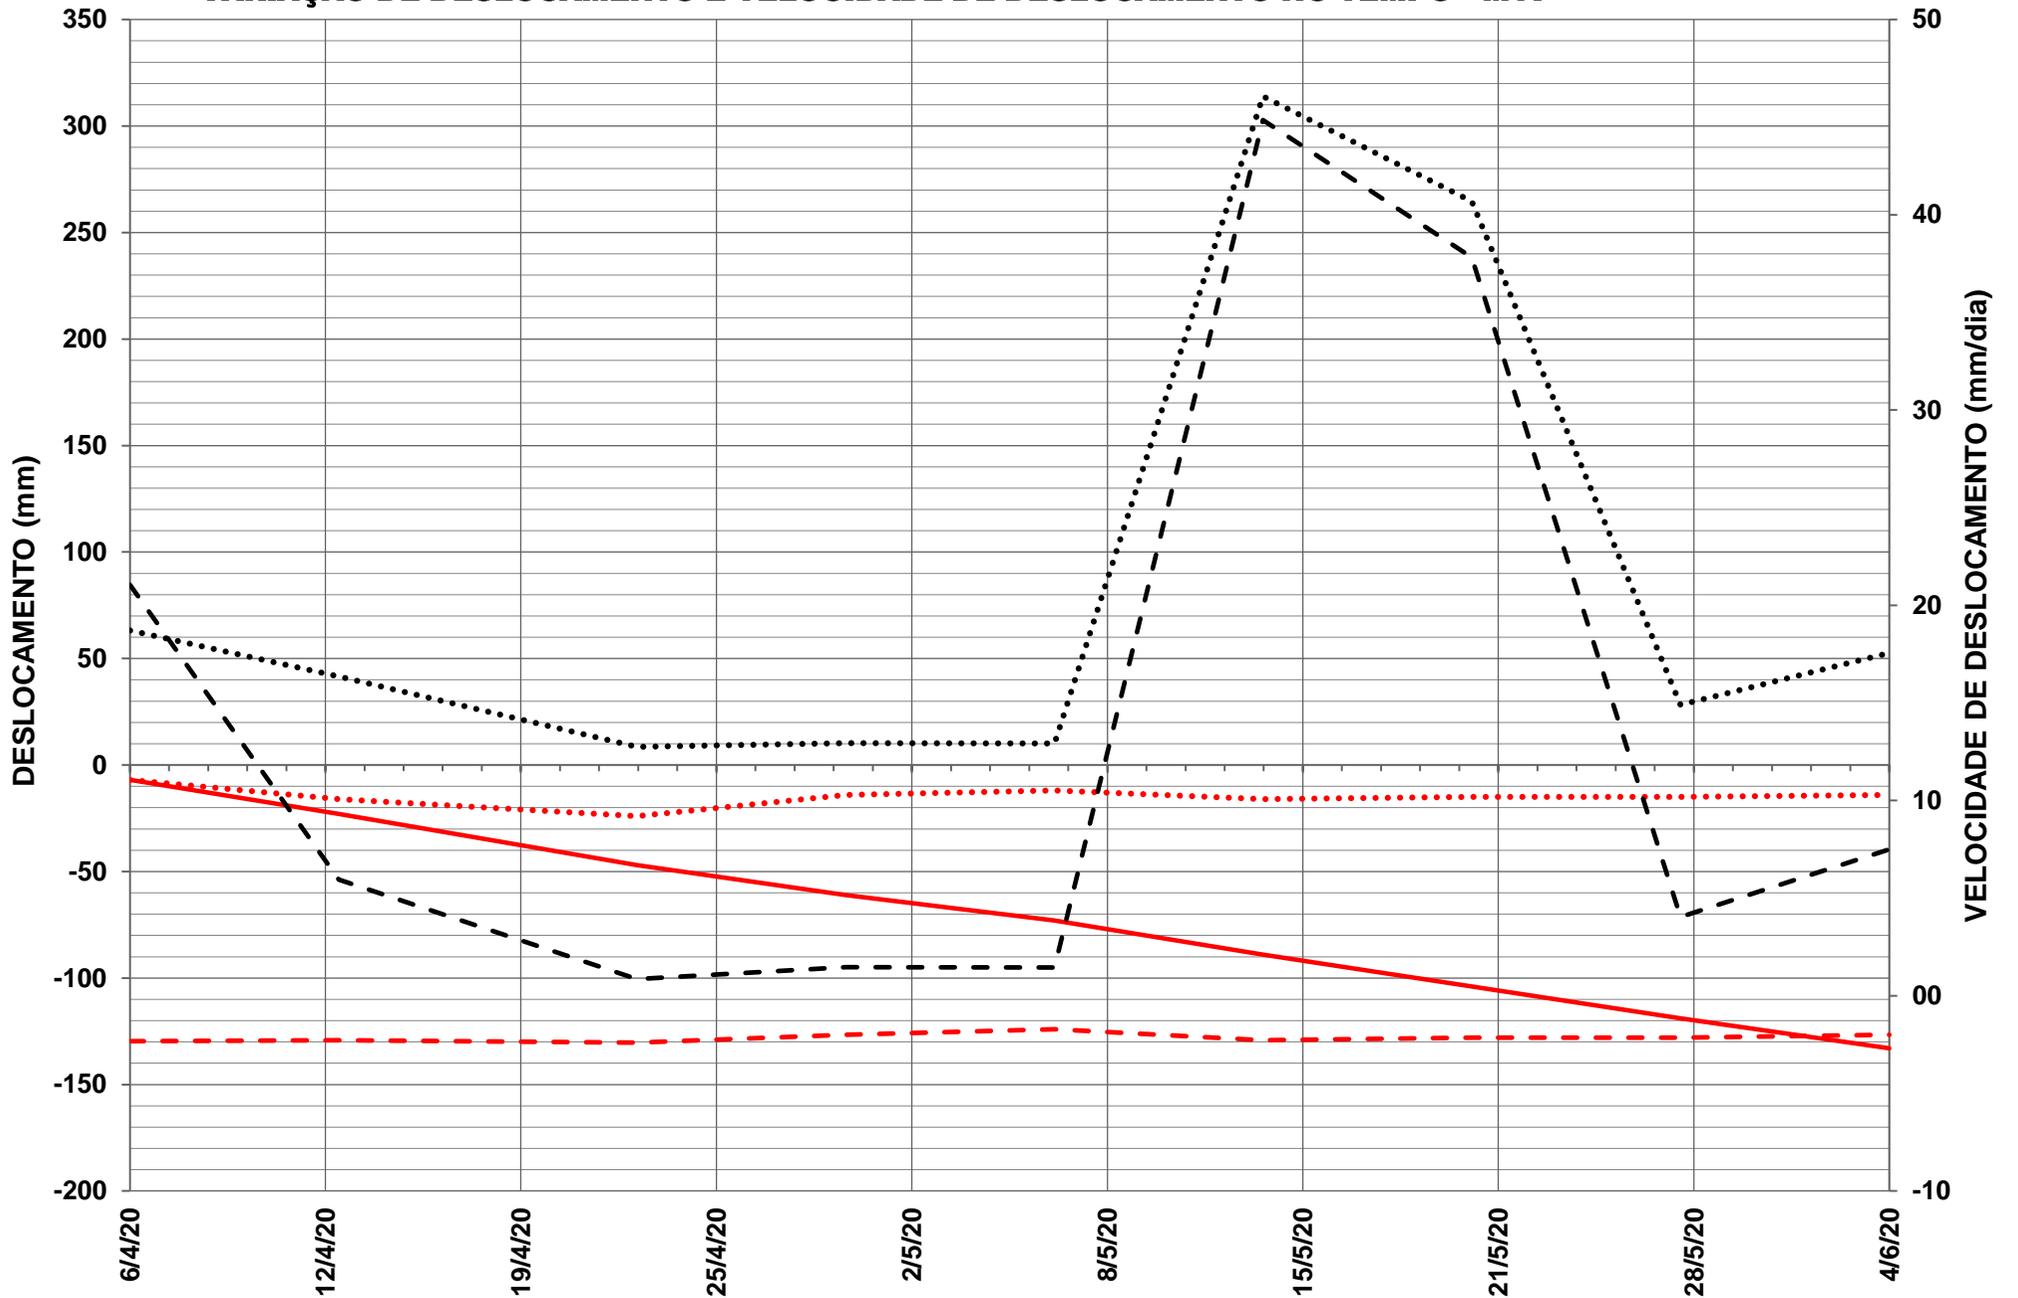
# VARIAÇÃO DE DESLOCAMENTO E VELOCIDADE DE DESLOCAMENTO NO TEMPO - M17

..... Deslocamento Horizontal -  $\Delta xy$  (mm)

..... Deslocamento Vertical -  $\Delta z$  (mm)
