# Aterro Sanitário de MURIAÉ

**Diagnóstico preliminar do aterro quanto à sua estabilidade geotécnica**

**Proposição de medidas emergenciais e de médio prazo**

São Paulo, Março 2020

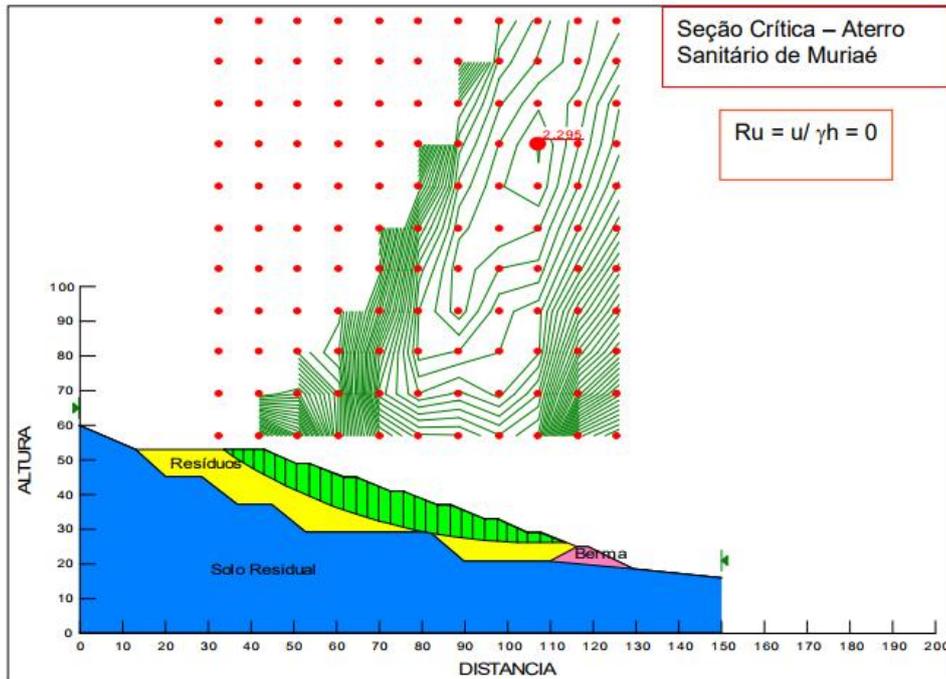
**Figura 5.1 – Fator de segurança do aterro para Ru=0**

A figura 5.1. evidencia o resultado obtido na modelagem da estabilidade dos taludes dos cortes e dos taludes de lixo, considerando o aterro totalmente drenado ( sem chorume no seu interior – Ru=0).

Para essas condições, a projetista calculou que o fator de segurança contra a instabilidade seria de FS= 2,295.

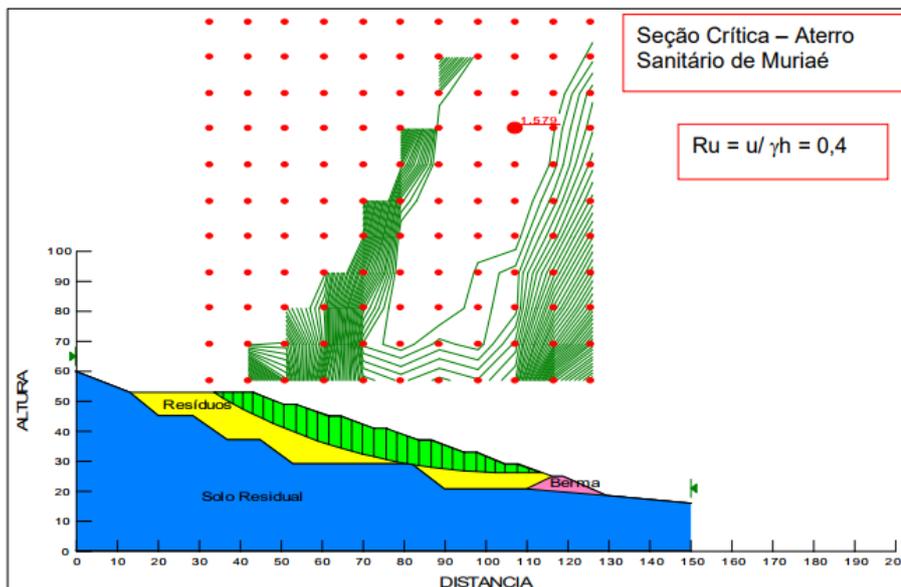
**Figura 5.2 – Fator de segurança do aterro para Ru=0,40**

A figura 5.2. evidencia o resultado obtido na modelagem da estabilidade dos taludes dos cortes e dos taludes de lixo, considerando o aterro com  $Ru = 0,40$  (40% das tensões totais se aplicam em chorume e não sobre resíduos). Para essas condições, a projetista calculou que o fator de segurança contra a instabilidade seria de FS= 1,579.

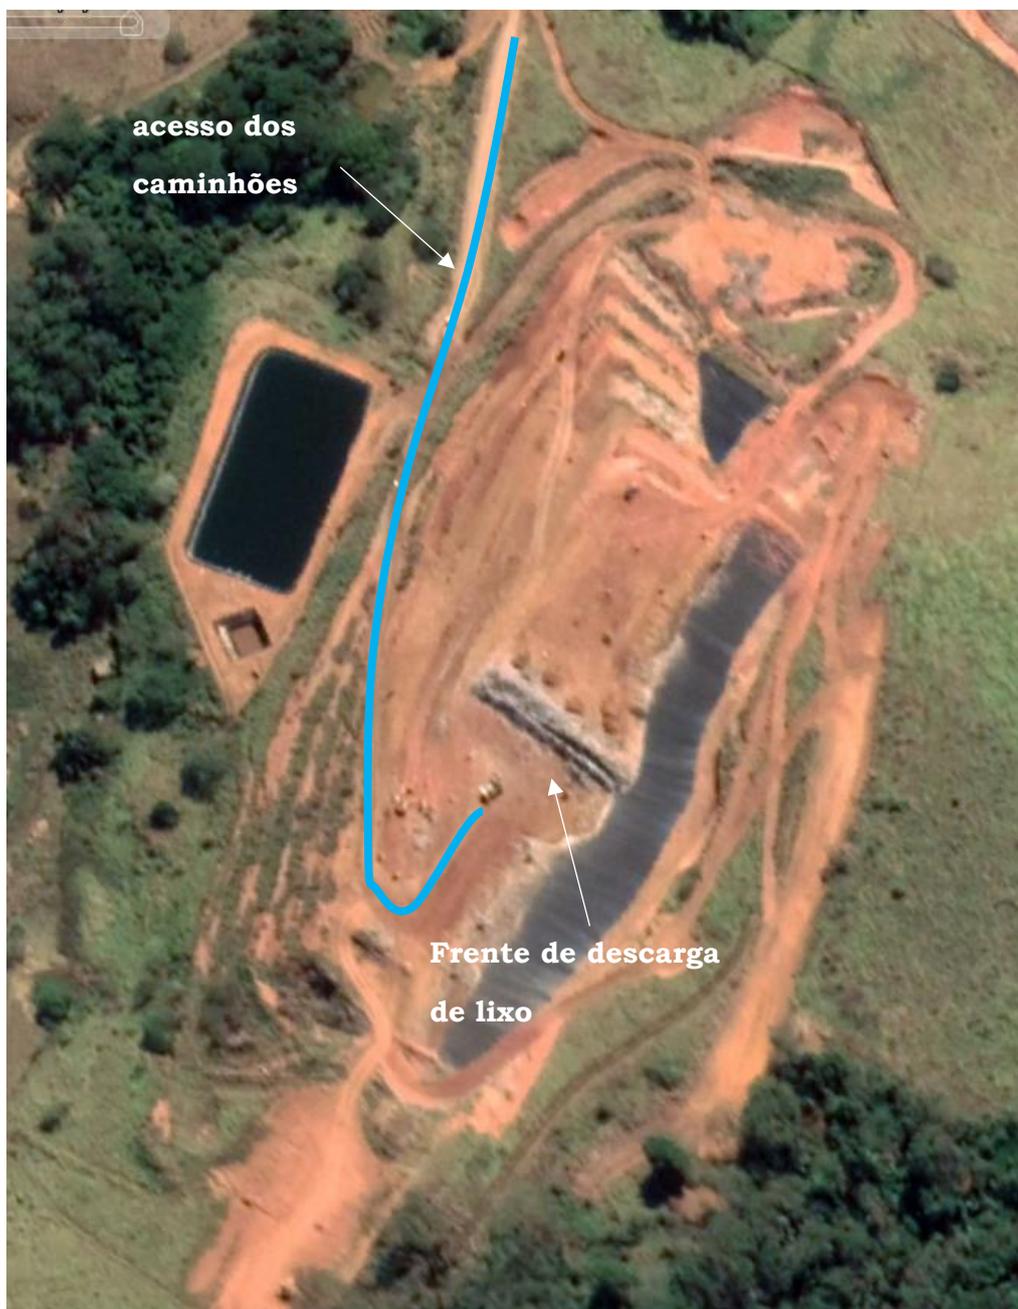
**Figura 6.1- Vista aérea do aterro em agosto de 2019**

A figura 6.1 apresenta uma vista aérea do aterro de Muriaé em oito de agosto de 2019 (segundo Google Earth). Trata-se de da foto mais recente que se conseguiu viabilizar anterior ao problema detectado no mês de março de 2020 e que gerou a necessidade desse relatório.

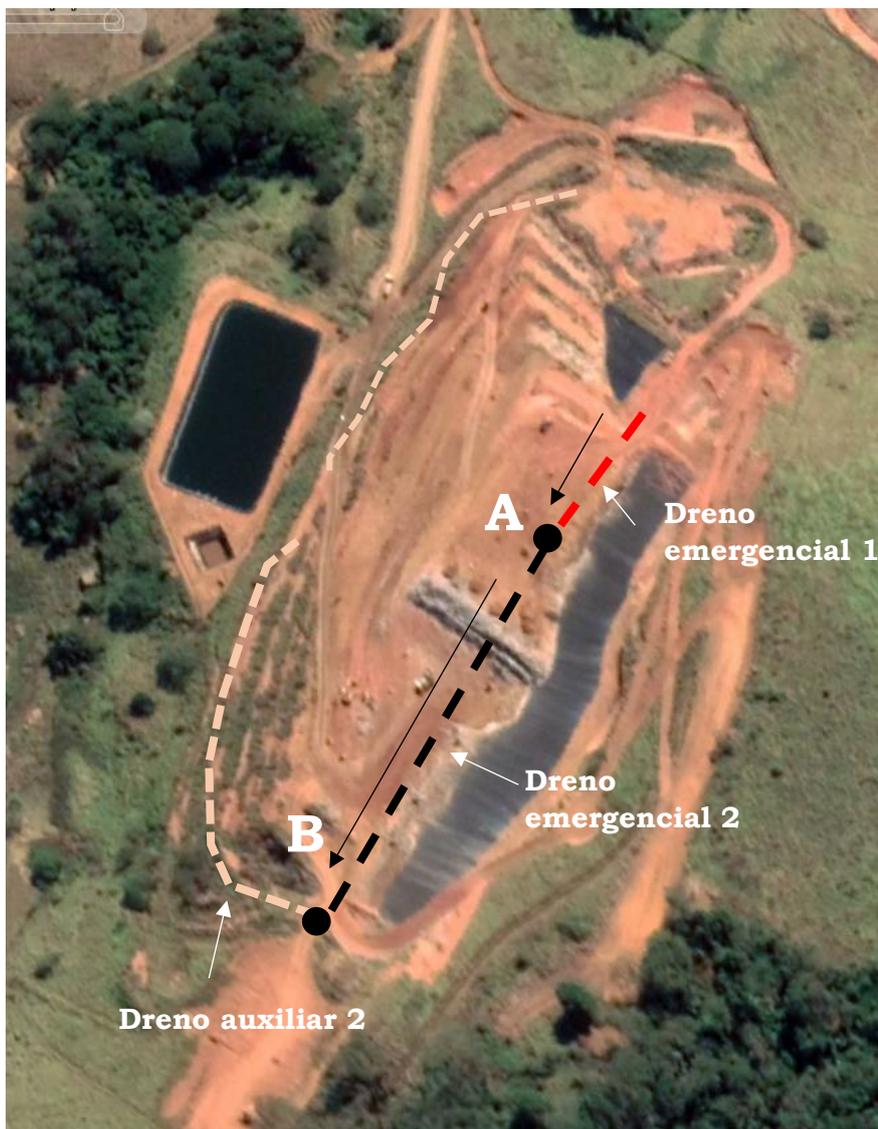
**Figura 7.1-Drenos emergenciais de percolado**

Após análise cuidadosa do melhor caminamento desses drenos, verificou-se que o dreno vertical marcado como “A” na figura 7.1. estava íntegro e drenando adequadamente o percolado a ele conduzido. Desta forma considerou-se a a construção do dreno emergencial 1, mostrado na figura 7.1, a que 3m caberia a responsabilidade de coletar o percolado a montante da cunha, levando-o para o ponto A.

**O dreno emergencial 1** deve ser construído em primeiro lugar, com profundidade de 6m, escavado na largura da caçamba da escavadeira hidráulica. Após escavação (com caimento para o dreno marcado como A na figura 7.1) deve-se preencher a vala com 1m de altura de pedra de mão ou “ pé de moleque”) e o restante da vala com o próprio lixo escavado.

Notou-se também que o dreno auxiliar B (ver capítulo 8.1), construído pelo DEMSUR, também possuía boa vazão de percolado e poderia ser usado para complementar a ação do dreno emergencial 1. Assim, concebeu-se o **dreno emergencial 2**, a ser construído após o dreno emergencial 1, em continuação e interligado ao dreno emergencial 1 no ponto A mas com caimento em direção ao ponto B, onde se ligará com o dreno auxiliar 1 construído pelo DEMSUR no passado.

Desta forma, se conseguirá um dreno contínuo em todo o platô superior do aterro com profundidade de 6m (sendo 1m preenchido com material drenante) descarregando a vazão coletada de percolado em todo o platô superior do aterro através, preferencialmente, em duas saídas: o dreno vertical “A” e o dreno auxiliar 2. São drenos que estão adequados e drenando o percolado a eles trazido e por isso adequados para tal uso emergencial. Após a execução dos drenos emergenciais 1 e 2 recomenda-se a construção de drenos mais rasos, chamados de **drenos emergenciais 3** (figura 7.2.), perpendiculares a esses dois drenos, escavados com 2m de profundidade e preenchidos com 1m de pedra de mão (ou pedra pé de moleque) e o restante preenchidos com lixo escavado. Tais drenos visam drenar, mas adequadamente todo o platô superior do aterro onde existem bolsões de percolado superficiais (ver capítulo 8.1)

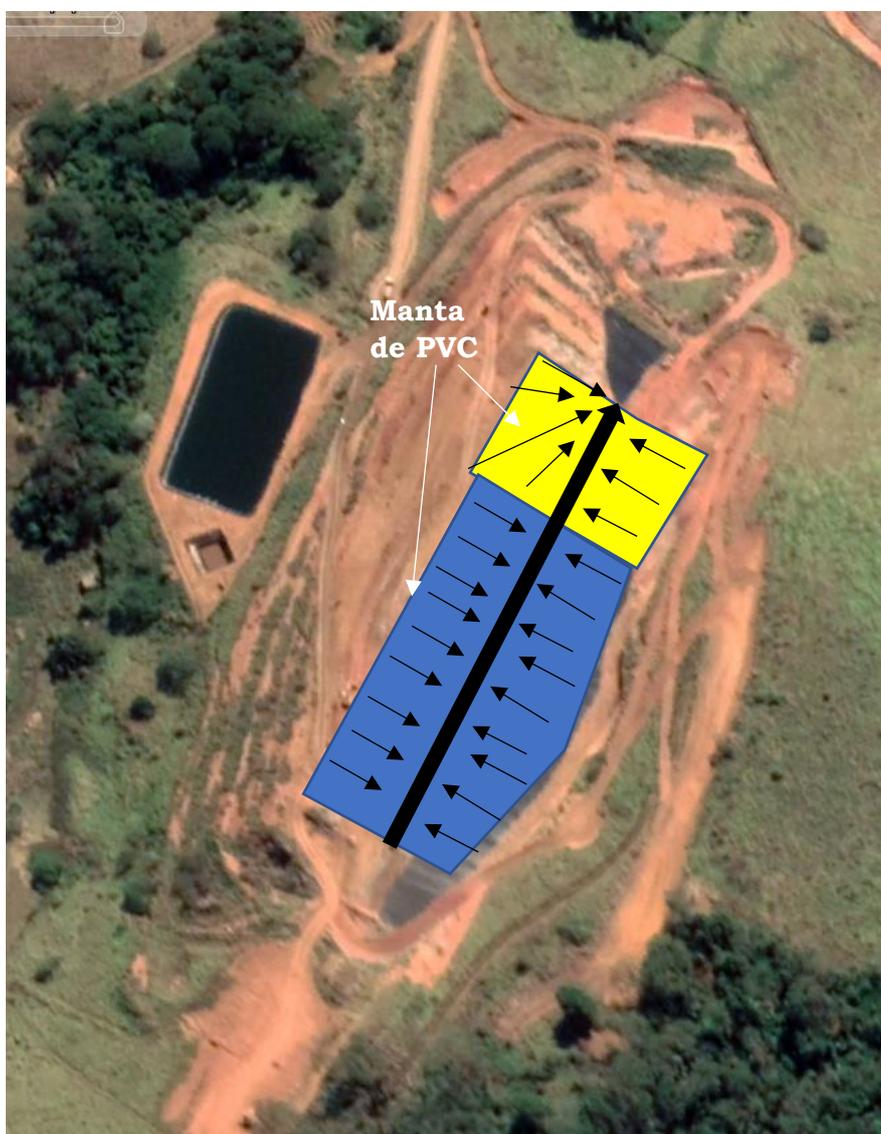
**Figura 7.4- Impermeabilização do platô superior**

**Na área 1**, onde se localiza a trinca, devido ao recalque do terreno, o caimento é no sentido da direita para a esquerda da figura 7.3., ou seja, a água está sendo direcionada para a fachada do aterro. Na área 2, devido à não existência de recalques significativos, o caimento se manteve como projeto, ou seja, da esquerda para a direita da figura 7.3.

Em termos de urgência, **a área 1 é prioritária** e concebeu-se sua impermeabilização em primeiro lugar, usando-se lona de PVC de baixo custo e facilmente encontrada em lojas de material de construção. Antes da colocação da manta sintética, haverá a necessidade de escavar uma porção da área 1 para permitir a drenagem da água a ser captada pela manta para fora do aterro, conforme indicado na figura 7.4. após criação

dessa canal de descarga, deve-se regularizar ao máximo a superfície colocando a manta sobre ela. Para evitar que a manta se levante por ação de ventos, deverão ser colocados sacos de rafia preenchidos com areia, distanciados de 2m entre si em todas as direções.

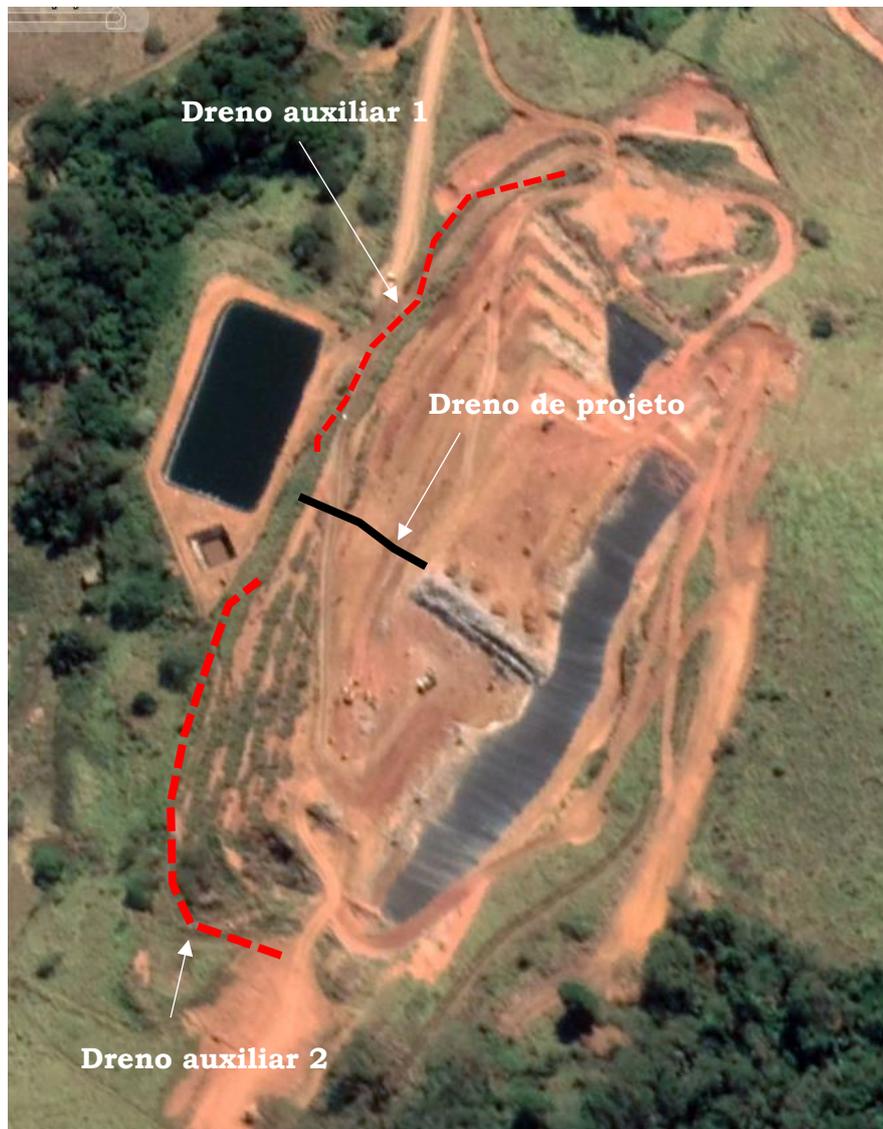
**Figura 8.1 – localização esquemática dos drenos principais de percolado**

A Figura 8.1 mostra, esquematicamente, a posição do dreno principal de projeto e os dois drenos auxiliares construídos pela DEMSUR.

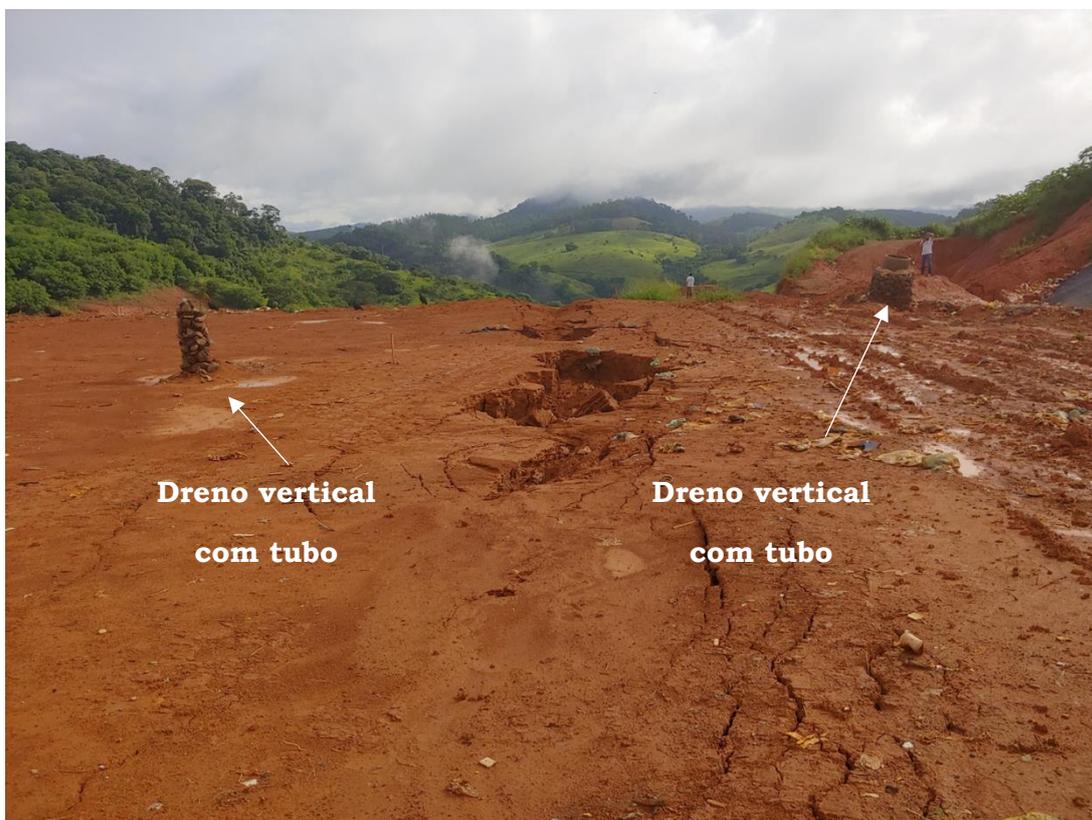
**Foto 8.1 Dois tipos de drenos verticais de gás**

Foi feita inspeção em todos os drenos verticais de percolado/gás e notou-se que existiam dois tipos de drenos verticais (Foto 8.1). Um maior, com tubo de concreto de 60 cm de diâmetro no seu interior e pedra ao redor e outro, de menor diâmetro e sem tubo de concreto. O projeto do PCA só continha um tipo de dreno, o maior indicado na foto acima, e não se entendeu o porquê da execução dos drenos menores. Estes, por seu pequeno diâmetro, dificilmente conseguirão manter sua integridade vertical por toda a espessura de resíduos e logo se tornando ineficazes.

Já os drenos verticais maiores usados no aterro divergem (para melhor) do dreno constante do PCA (Figura 8.2), que nem pedra ao redor do tubo de concreto exigia. A iniciativa de colocação de pedra ao redor do tubo partiu dos funcionários do DEMSUR e foi extremamente positiva.

Não há sentido em se ter dois tipos de drenos verticais num aterro como ficou demonstrado que acontece no aterro de Muriaé. (Item 8.1.1.). Assim recomenda-se que a partir de agora se padronize o dreno vertical de percolado/gás, usando o modelo indicado na Figura 8.3., de uso frequente na maioria dos aterros sanitários brasileiros. Tais drenos devem estar espaçados 50 m entre centros de tubos de concreto de drenos contíguos.

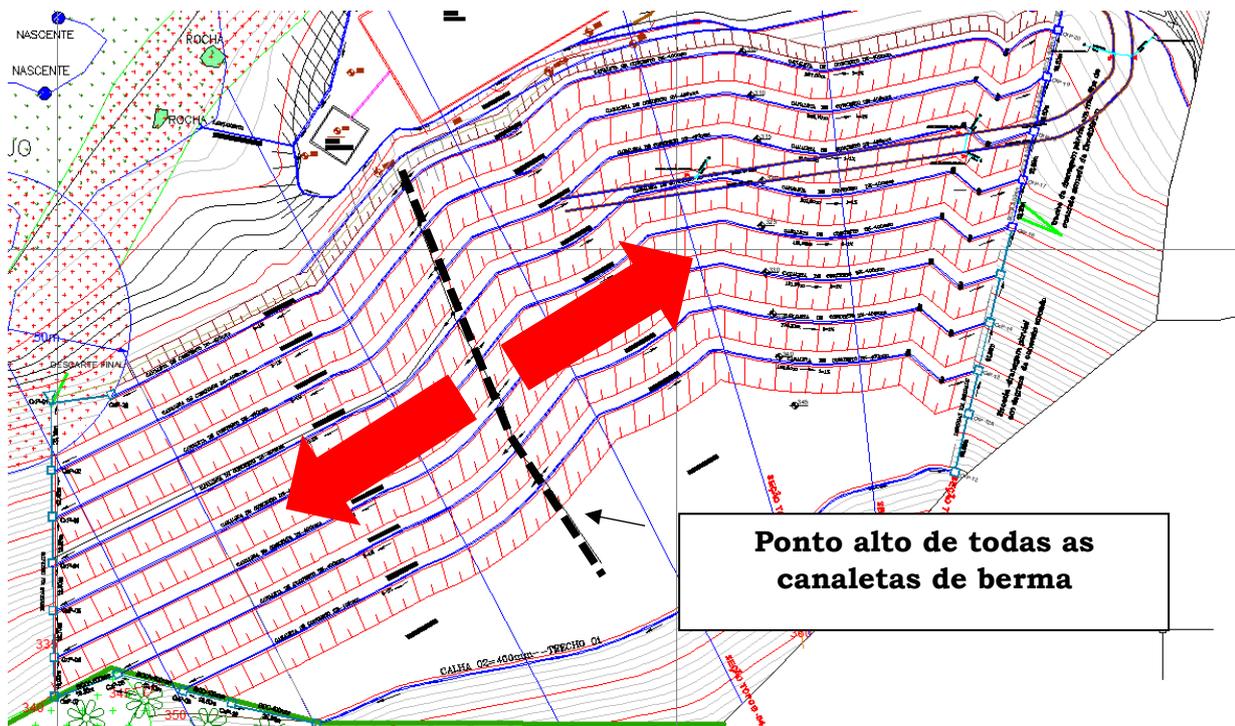
**Figura 8.8. –Canaletas  $\frac{1}{2}$  cana com caimento para as ombreiras**

Contudo todas essas canaletas, segundo o projeto, terão seu ponto mais alto no centro do aterro, tendo caimento para suas ombreiras laterais **e tal conceito está equivocado!**

Num aterro sanitário há grandes recalques verticais devido à degradação da matéria orgânica existente nos resíduos **e onde há maior espessura de resíduos, há maior degradação e consequentemente maiores recalques.** Em outras palavras, o centro do aterro é o local onde os recalques serão maiores e ao ocorrerem, na concepção do

Um bom projeto de drenagem pluvial prevê esses recalques e coloca uma descida de água para coletar a água de todas as canaletas  $\frac{1}{2}$  cana de todas as bermas justamente no centro do aterro, pois ali sempre será um ponto mais baixo! (Figura 8.9)
